PROBLEMATICA BIODETERIORĂRII OBIECTIVELOR ÎN AER LIBER. PARCUL ETNOGRAFIC NAȚIONAL “ROMULUS VUIA”

Paula-Dora PASCU

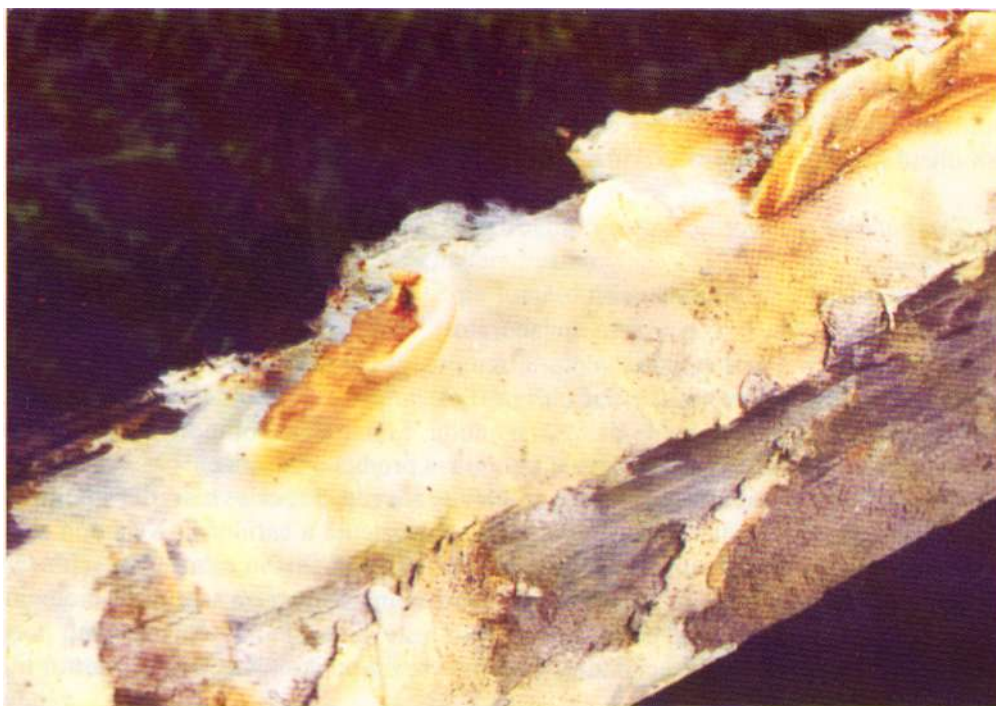
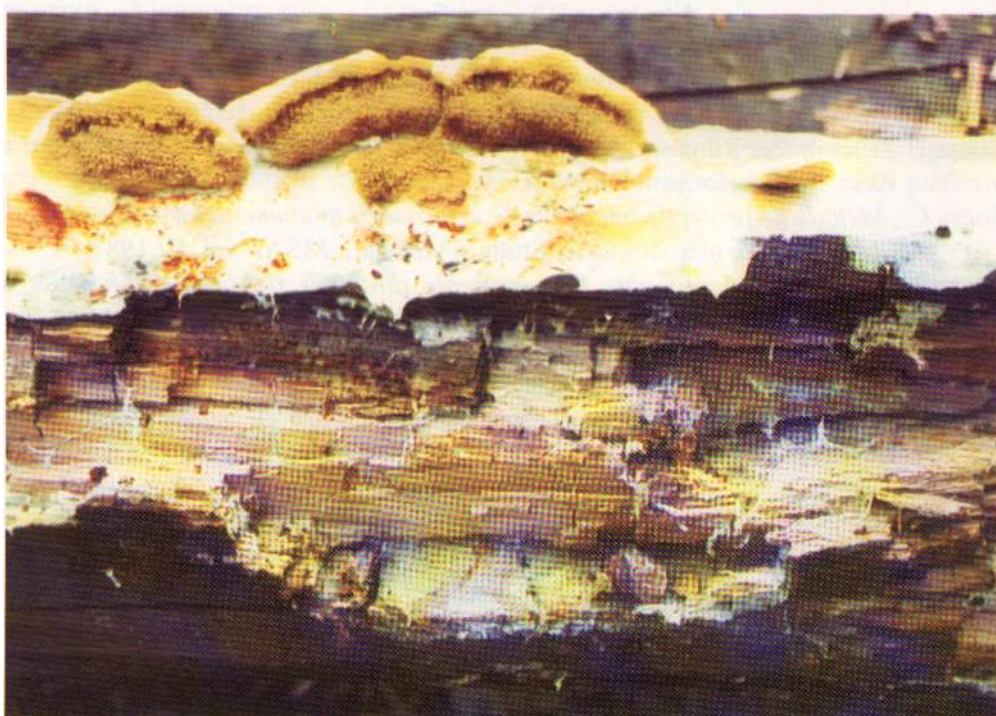
La casa de la Galda ciuperca s-a dezvoltat în pivnița casei, în zona de NV, pe grinzile pe care erau susținute butoaiile de vin, pe lada de struguri și cuva de vin. Plafonul din lemn era contaminat. Simptomatologia era foarte evidentă, corpurile fructifere erau numeroase și bine dezvoltate, cu un diametru care depășea 12 – 14 cm (vezi foto 1).

Atacul biologic a fost considerat atac de gradul II, când corpurile fructifere nu erau extinse pe suprafețe mari și erau într-o fază incipientă (casa de la Mărgău). În cel de-al doilea caz atacul a fost de gradul I datorită dezvoltării și extinderii corpurilor fructifere

Acțiunea de deteriorare s-a manifestat printr-un atac enzimatic al peliculelor protectoare aplicate și al murdăriei depuse. Filamentele microscopice ale ciupercii au pătruns în celulele lemnului, s-au dezvoltat hrănindu-se din pereții lignocelulozici ai acestora, degajându-i cu ajutorul enzimelor (foto 1 și 2).

Foto 1 și 2: Atac biologic cu *Merulius Lacrymans*

În cazul ciupercii *Merulius lacrymans* s-a întocmit mai întâi o notă de constatare a atacului biologic, unde s-a menționat rezultatul examenului macroscopic, simptomatologia, localizarea atacului și zonele de unde au fost prelevate probele. Pe baza buletinului de analiză s-a făcut o diagnosticare corectă și s-au elaborat măsurile impuse de normativele în vigoare, măsuri specifice ce trebuiau efectuate cu deosebită conștiinciozitate de întreg personalul implicat.

1. S-a instituit starea de carantină în construcția respectivă.
 - a) A fost instruit personalul ce executa eradicarea.
 - b) Au fost montate filtre antiseptice pe toată durata efectuării eradicării la intrarea - ieșirea din încăperile cu atac activ.

2. Au fost îndepărtate miceliile și corpurile fructifere prin ardere.
 3. Lemnul afectat a fost recoltat în saci de polietilenă și ars într-un incinerator în afara muzeului.

4. Au fost îndepărtați factorii care au favorizat apariția atacului (repararea acoperișului, îndepărtarea vegetației, a pământului din umplutură care a fost îngropat la 0,5 m).

5. Suprafețele de zidărie, plafoanele, tocurile de la uși, care au fost în contact cu zonele infestate au fost arse cu flacăra deschisă și pensulate cu o soluție antifungică (sulfat de cupru, pentaclorfenol).

6. Materialul lemnos care va fi folosit pentru înlocuiri, preventiv a fost tratat cu soluții antifungice.
 7. Uneltele cu care s-au lucrat au fost dezinfectate.

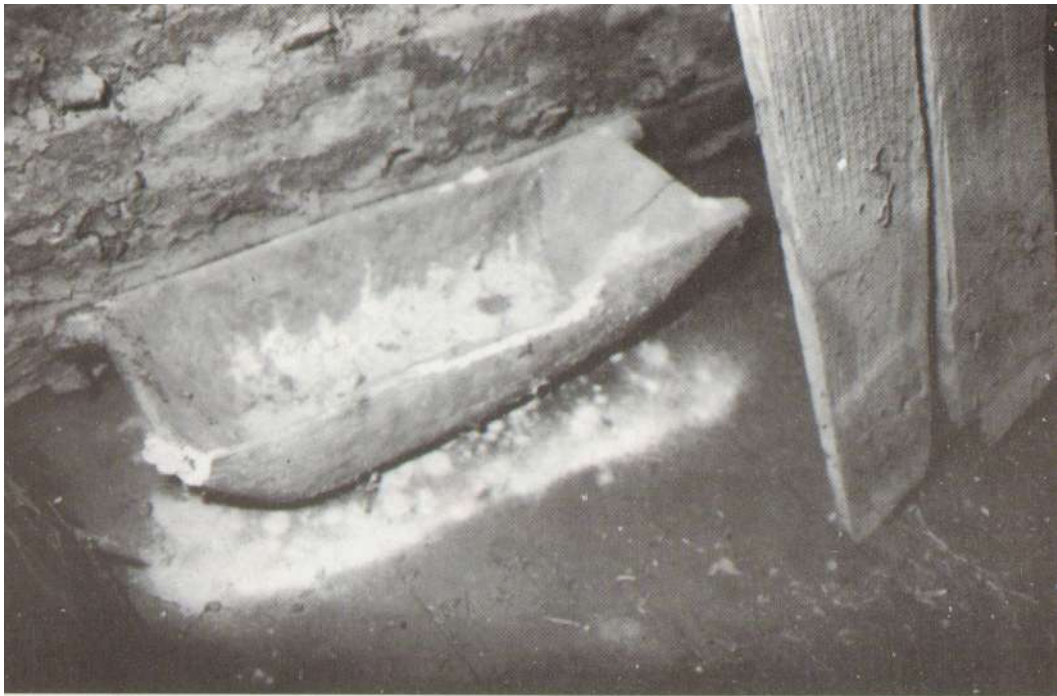
Speciile de insecte mai sus menționate au fost identificate la casa Peștera-Bran, unde atacul insectelor a fost combinat cu atac de mucegaiuri, la grinzi, pereți, bârne de susținere în interior și exterior, la piesele de mobilier care au fost contaminate de la grinzi și plafon (vezi foto 2). Atacul a fost de gradul I.

Larvele insectei *Anobium punctatum* au distrus lemnul aducându-l în multe cazuri la aspectul de pulbere (foto 3 și 4), *Sextobium ruffovillosum* trăiesc tot timpul vieții lor larvare în lemn provocând daune foarte mari, deteriorând lemnul prin galeriile întretăiate. Au fost atacate de ambele specii grinzi, stâlpi, pereți, pervazuri, rame, piese de mobilier. Lemnul prezintă orificii de zbor numeroase, un labirint de galerii întretăiate pe mai multe direcții, distrugând rezistența mecanică a lemnului.

Foto 3 și 42: Atac biologic cu *Anobium Functatum*

- evacuarea pieselor din interior;
- curățirea și aplicarea tratamentelor;
- depozitarea într-un spațiu izolat de celelalte încăperi;
- repararea acoperișului;
- decopertarea pereților până la zona lemnoasă;
- tratamente de combatere și prevenire în interior și exterior (vezi foto 5);

Tratamentele s-au efectuat prin următoarele procedee: pensulări, pulverizări, injectări, gazări. Au fost utilizate insecticide: Xylamon, Lindan și o soluție insecticidă preparată în laborator din ardei iute care s-a dovedit a fi foarte eficientă. Pentru conservarea lemnului s-a folosit uleiul de in, terebentina și white spirit.

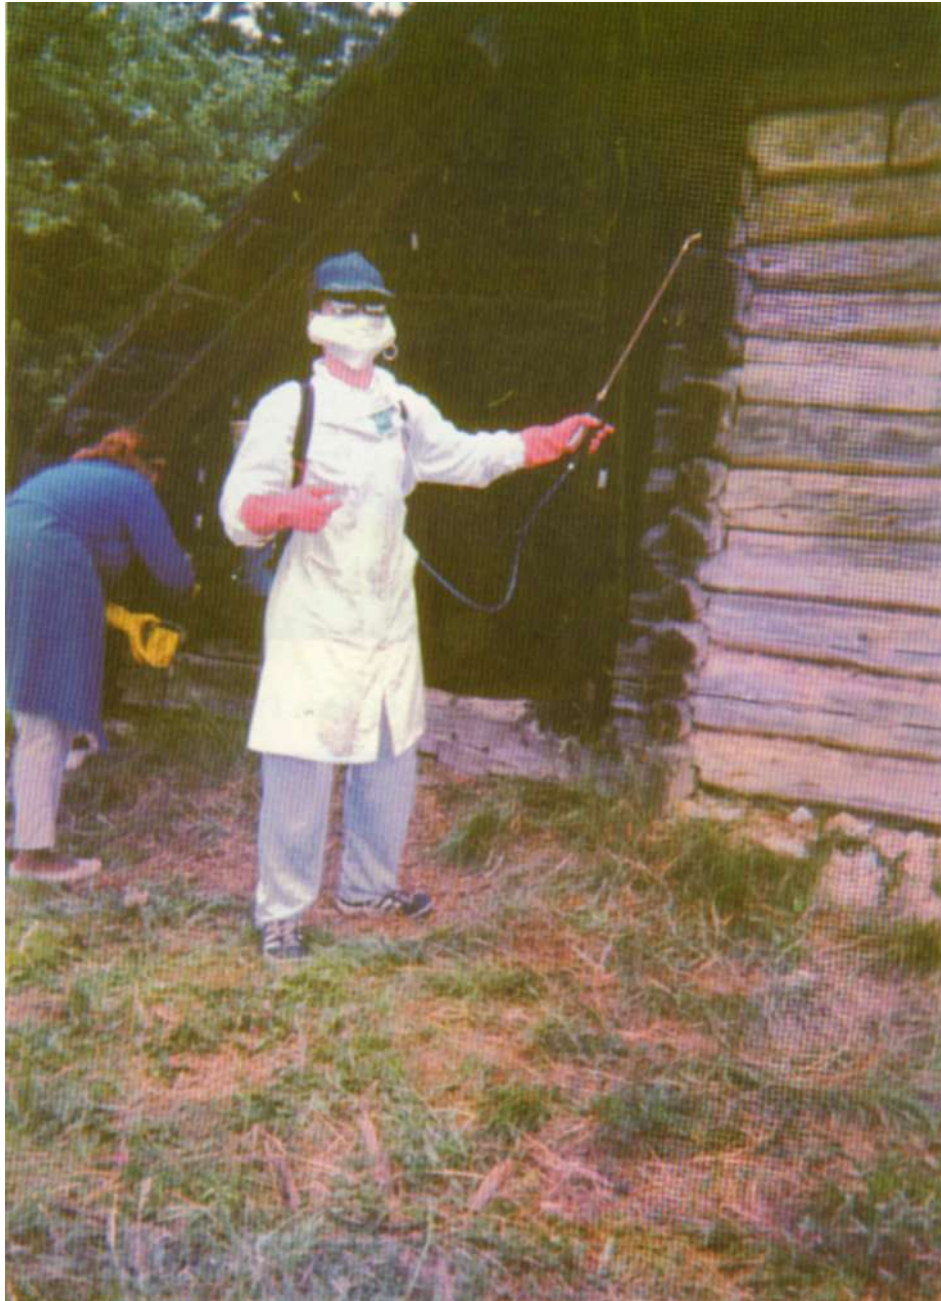
Foto 5: Efectuarea tratamentelor de dezinfecție - dezinfecție
