CERCETĂRI ARHEOLOGICE ÎN ZONA ANSAMBLULUI PALEOCREȘTIN DIN COMUNA NICULIȚEL, JUDEȚUL TULCEA

Victor Henrich Baumann

Archaeological Researches in the Zone of the Paleo-Christian Complex at Niculișel, Tulcea County

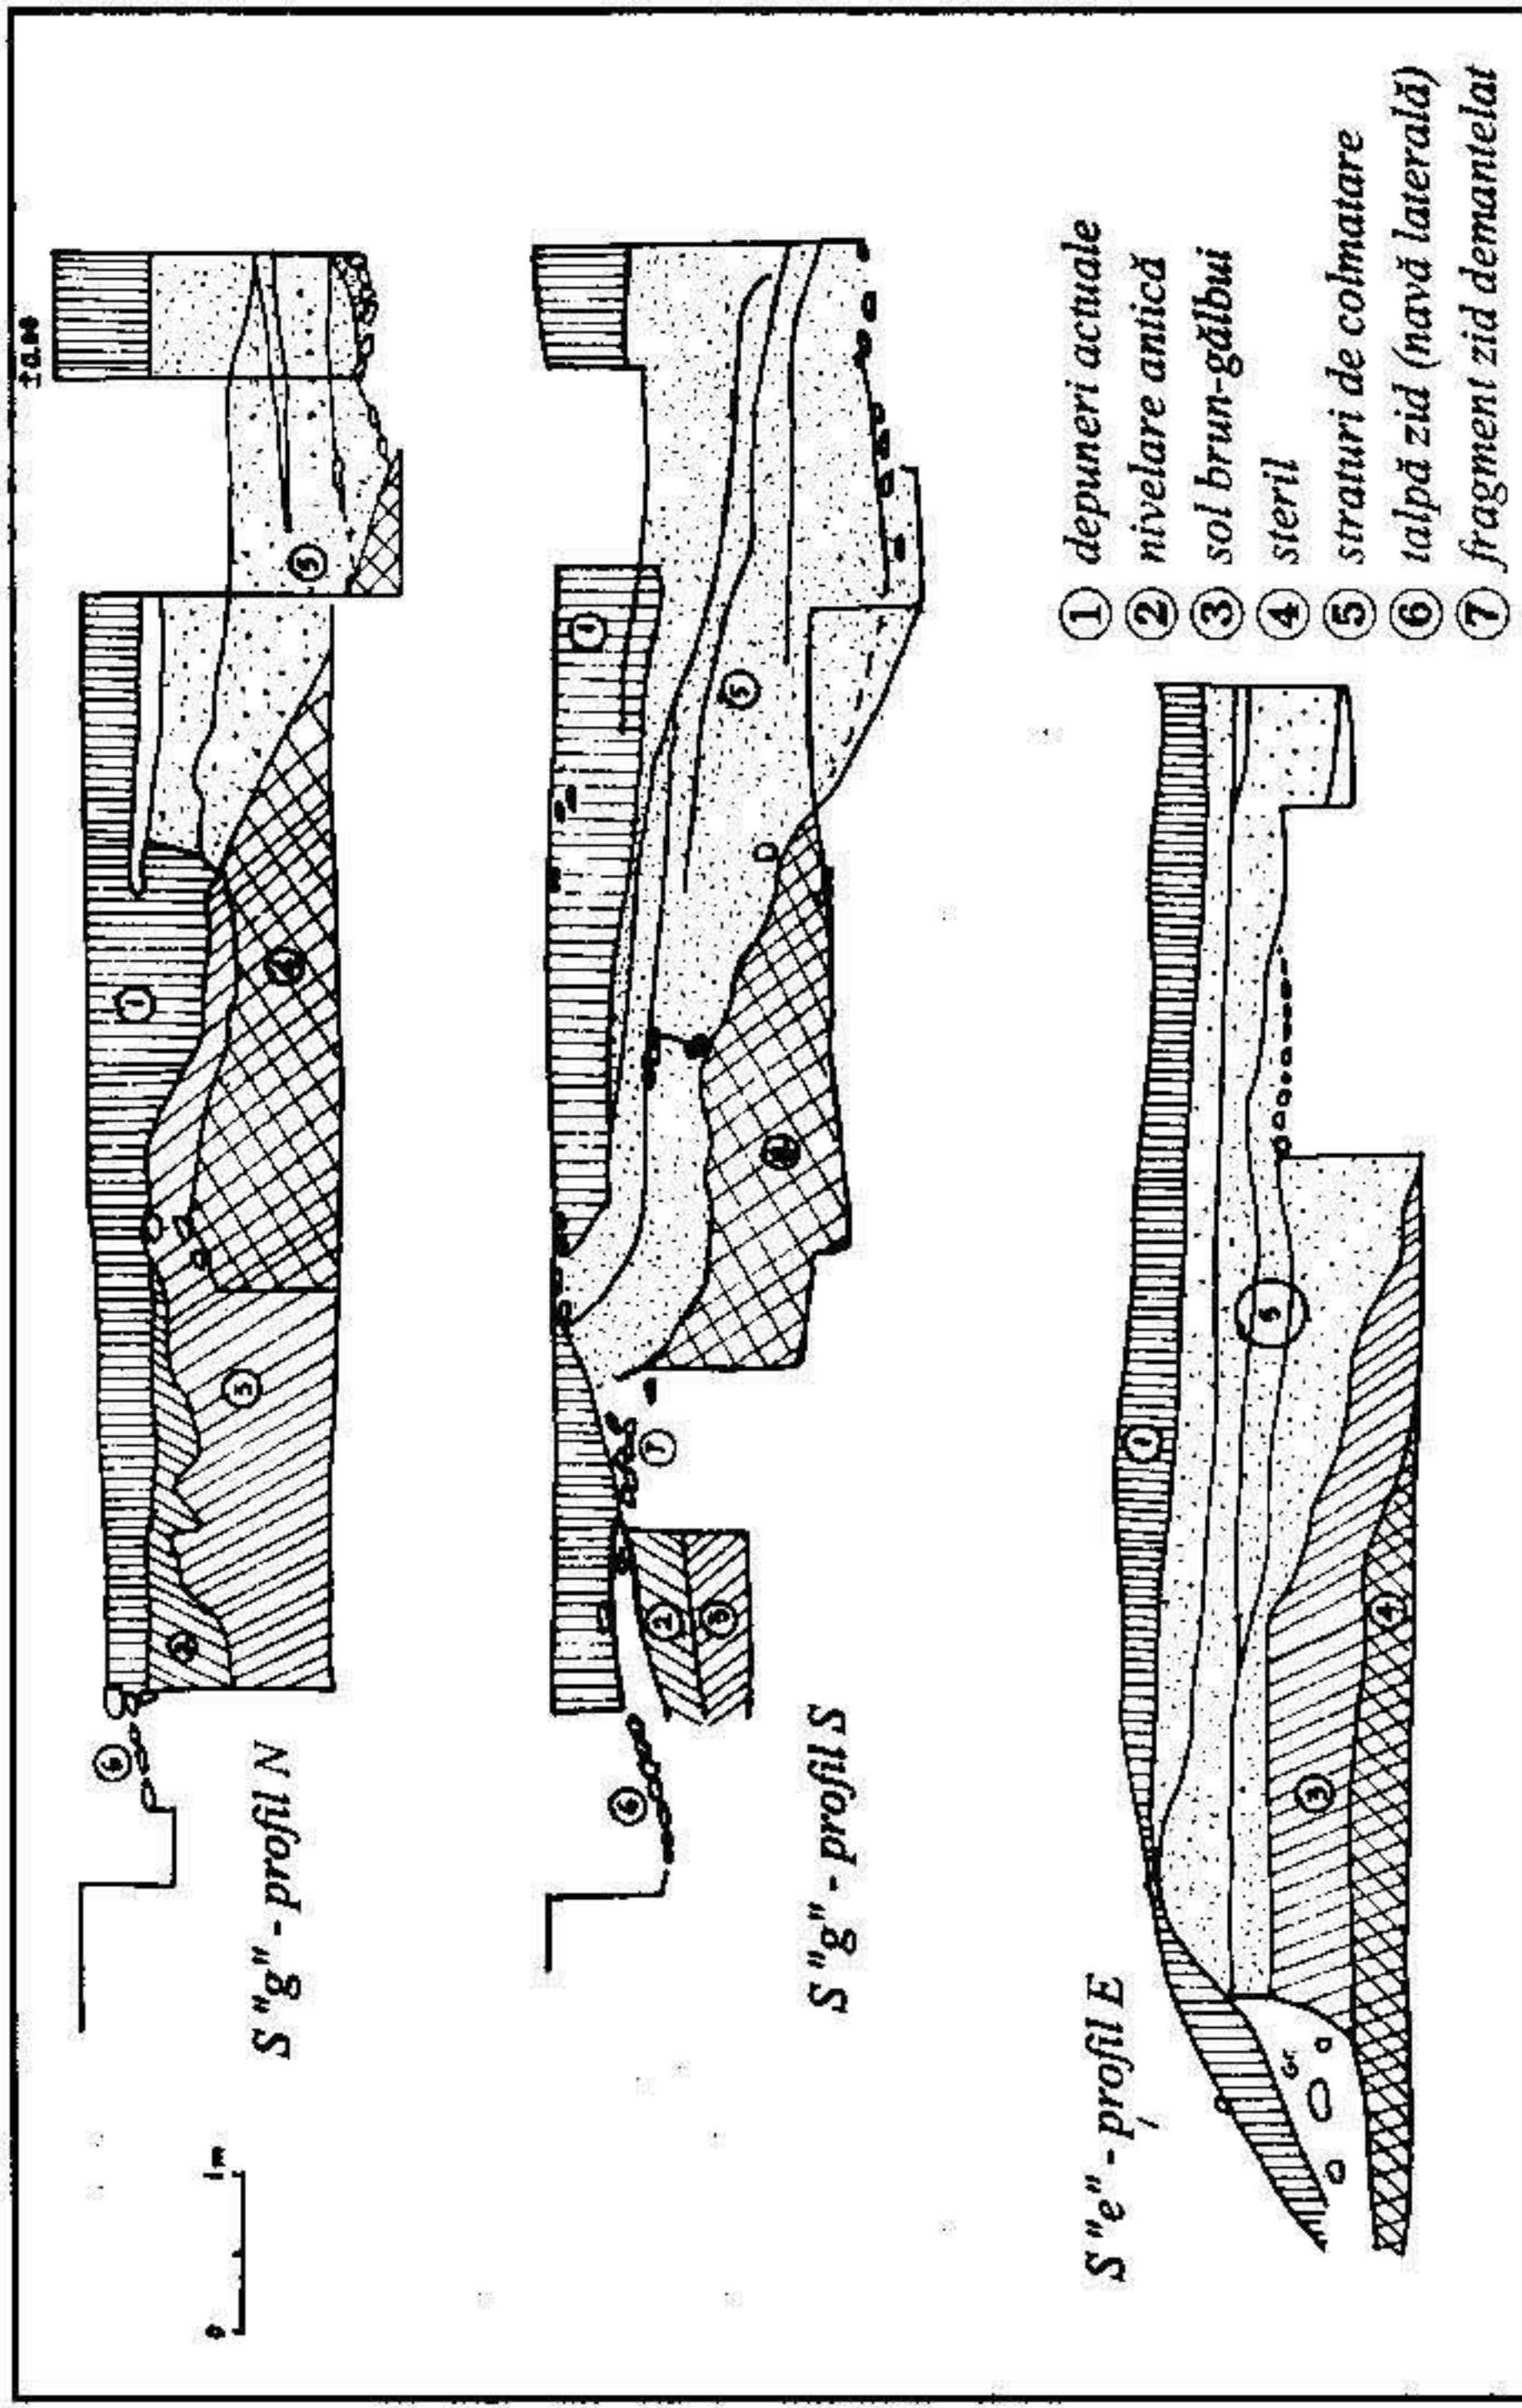
Pl. IB. Profilele secțiunii "g" din fața sanctuarului și profilul estic al secțiunii "e" executată pe direcția stilobatului dispărut.

Pl. IB. Profiles of the section "g" in front of the sanctuary and the eastern profile of the section "e" on the direction of the lost stylobate.

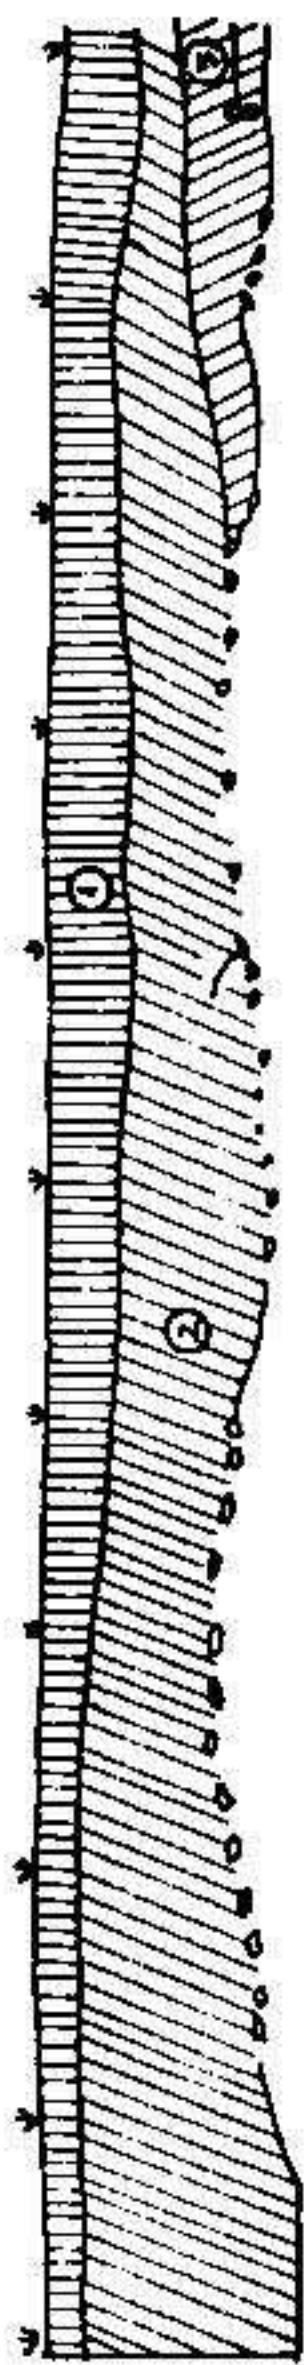
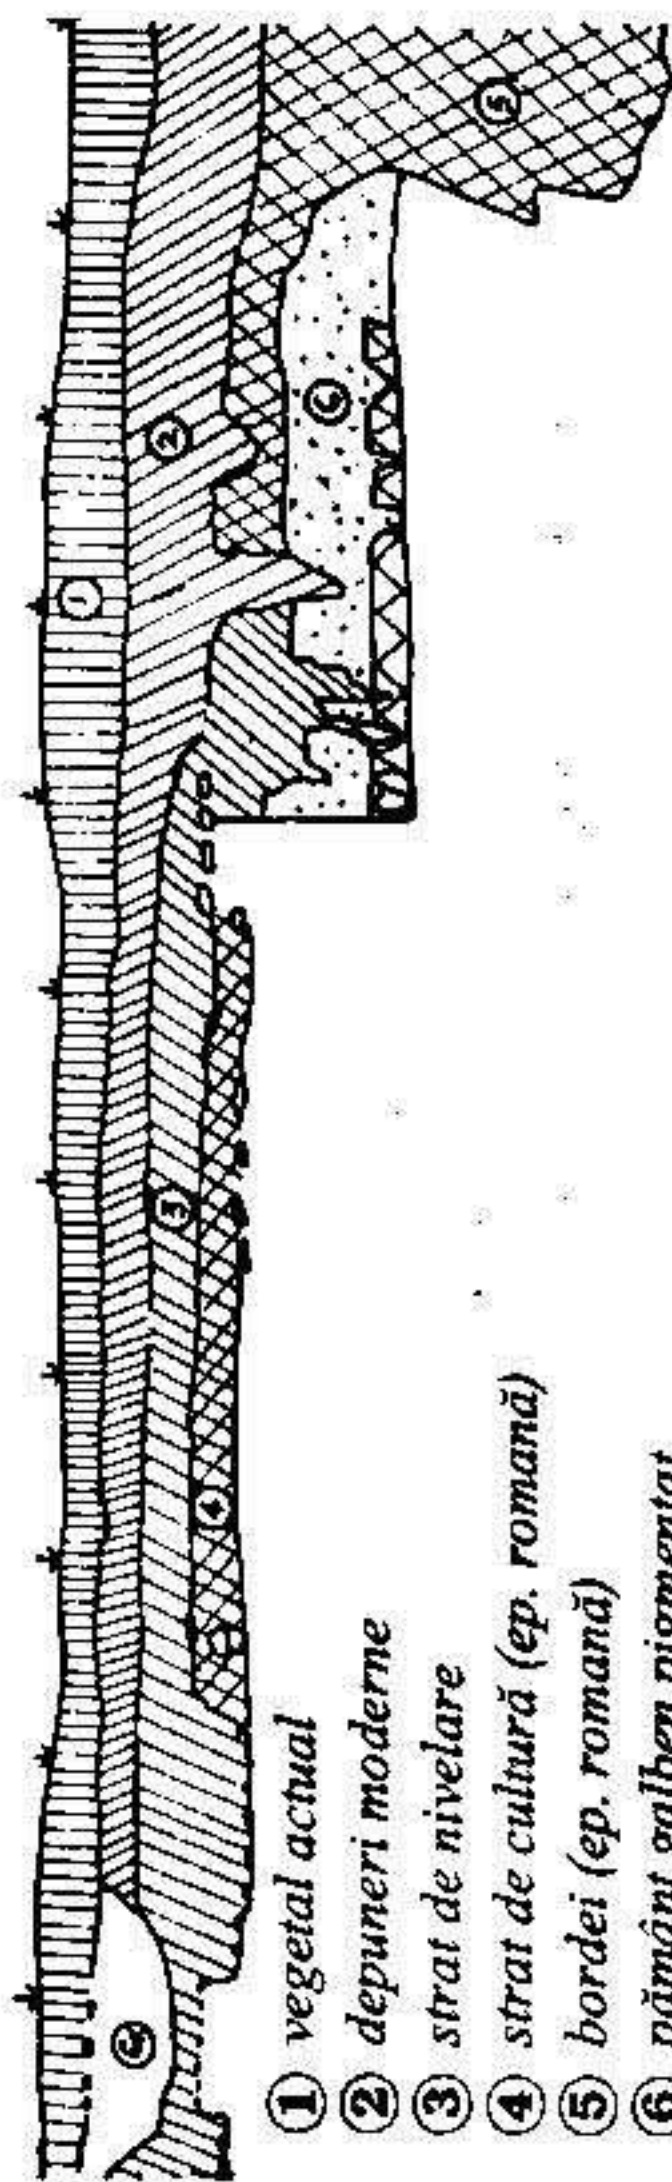
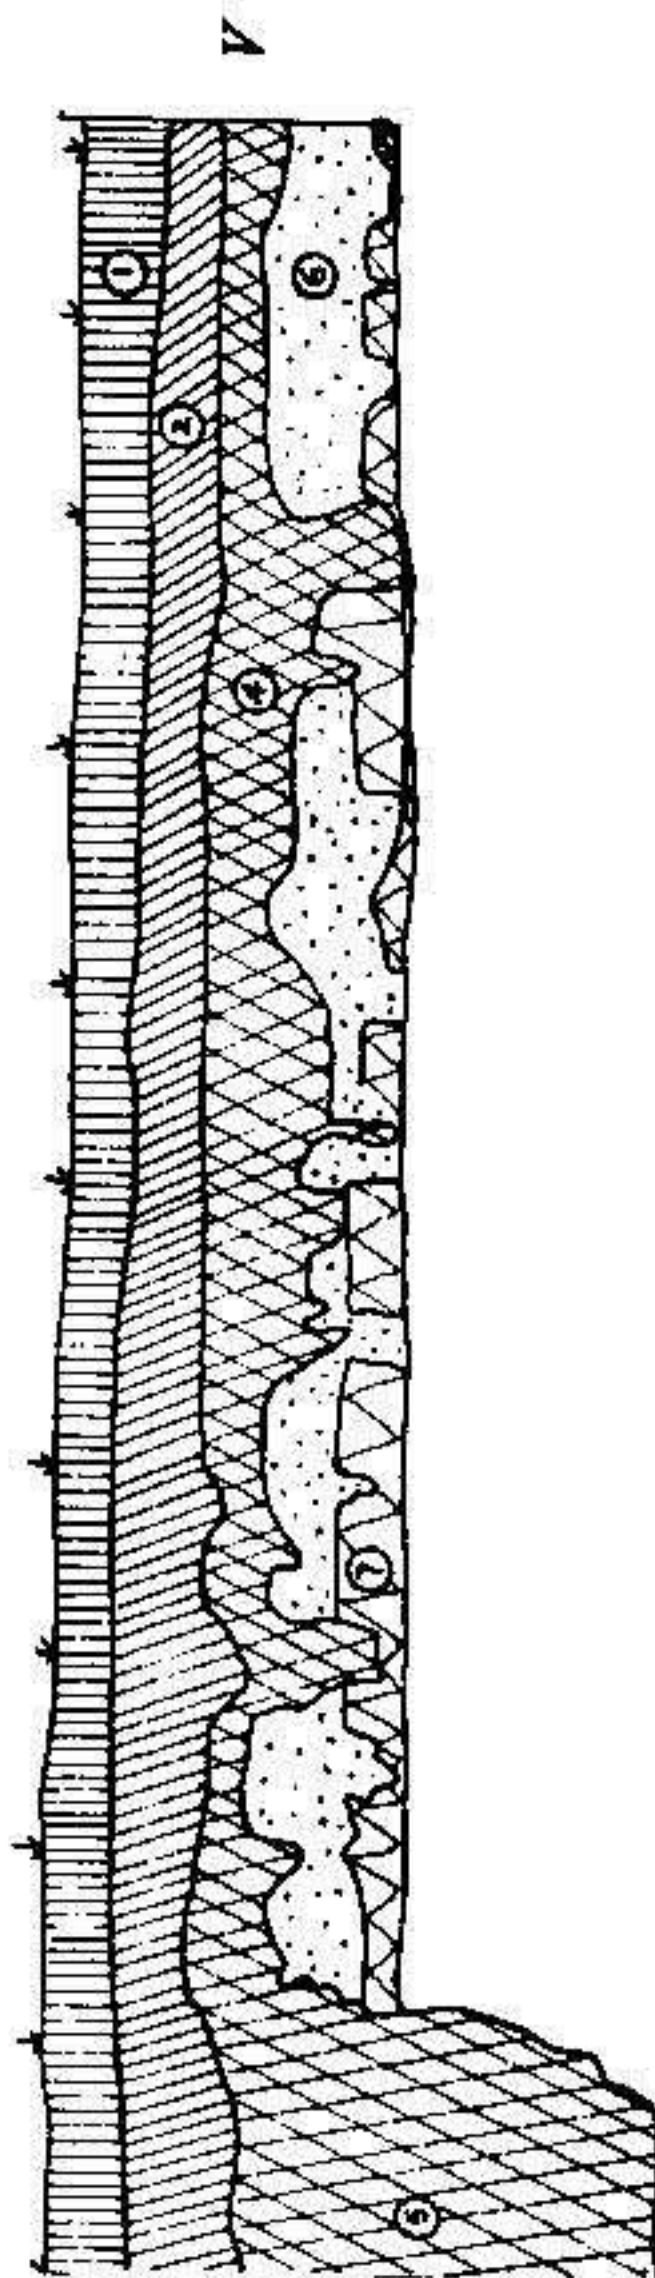
- ① vegetal actual
- ② depuneri moderne
- ③ strat de nivelare
- ④ strat de cultură (ep. romană)
- ⑤ bordei (ep. romană)
- ⑥ pământ galben pigmentat
- ⑦ loess

Pl. II. Profilul de sud al secțiunii S₁ din sectorul II. • Pl. II. The southern profile of the section S₁ within the sector II.

7.0. a) S_1 - secțiunea cea mai sudică, pornește la V, de la 15 m distanță de bazilică și se unește la E cu șanțul de deversare a torenților pluviali din amonte.

În partea de E, între metrii 3 - 15 la adâncimea de -0,80 m, s-a dat peste o masă de pietre, de dimensiuni diferite, dispusă în două grupări despărțite de un prag transversal, alcătuit dintr-un pietriș amestecat cu pământ. Masa de pietre prezintă denivelări până la adâncimea de -1,30 m.

7.1. În jumătatea vestică a secțiunii, între m 24 - 27, la adâncimea de -1,25 m s-a profilat groapa unui bordei. Acesta are formă ovală; partea sa sudică, aflată în peretele secțiunii, a rămas necercetată. Are diametrul lung (E-V) de 2,30 m și o adâncime de -1,50 m. Podina este înconjurată de o plintă, înaltă de 0,30 m la E și 0,50 m la V. Plinta este mai lată la V și mai subțire la E și N. Marginile bordeiului pornesc dintr-un sol galben, pigmentat cu fragmente mici de ceramică și cărbune. Din umplutura gropii au fost scoase fragmente mari de cărămizi romane cu latura de 0,30 m. Bordeiul a perforat un strat de pământ galben și s-a adâncit în loess. Aparține epocii romane târzii.

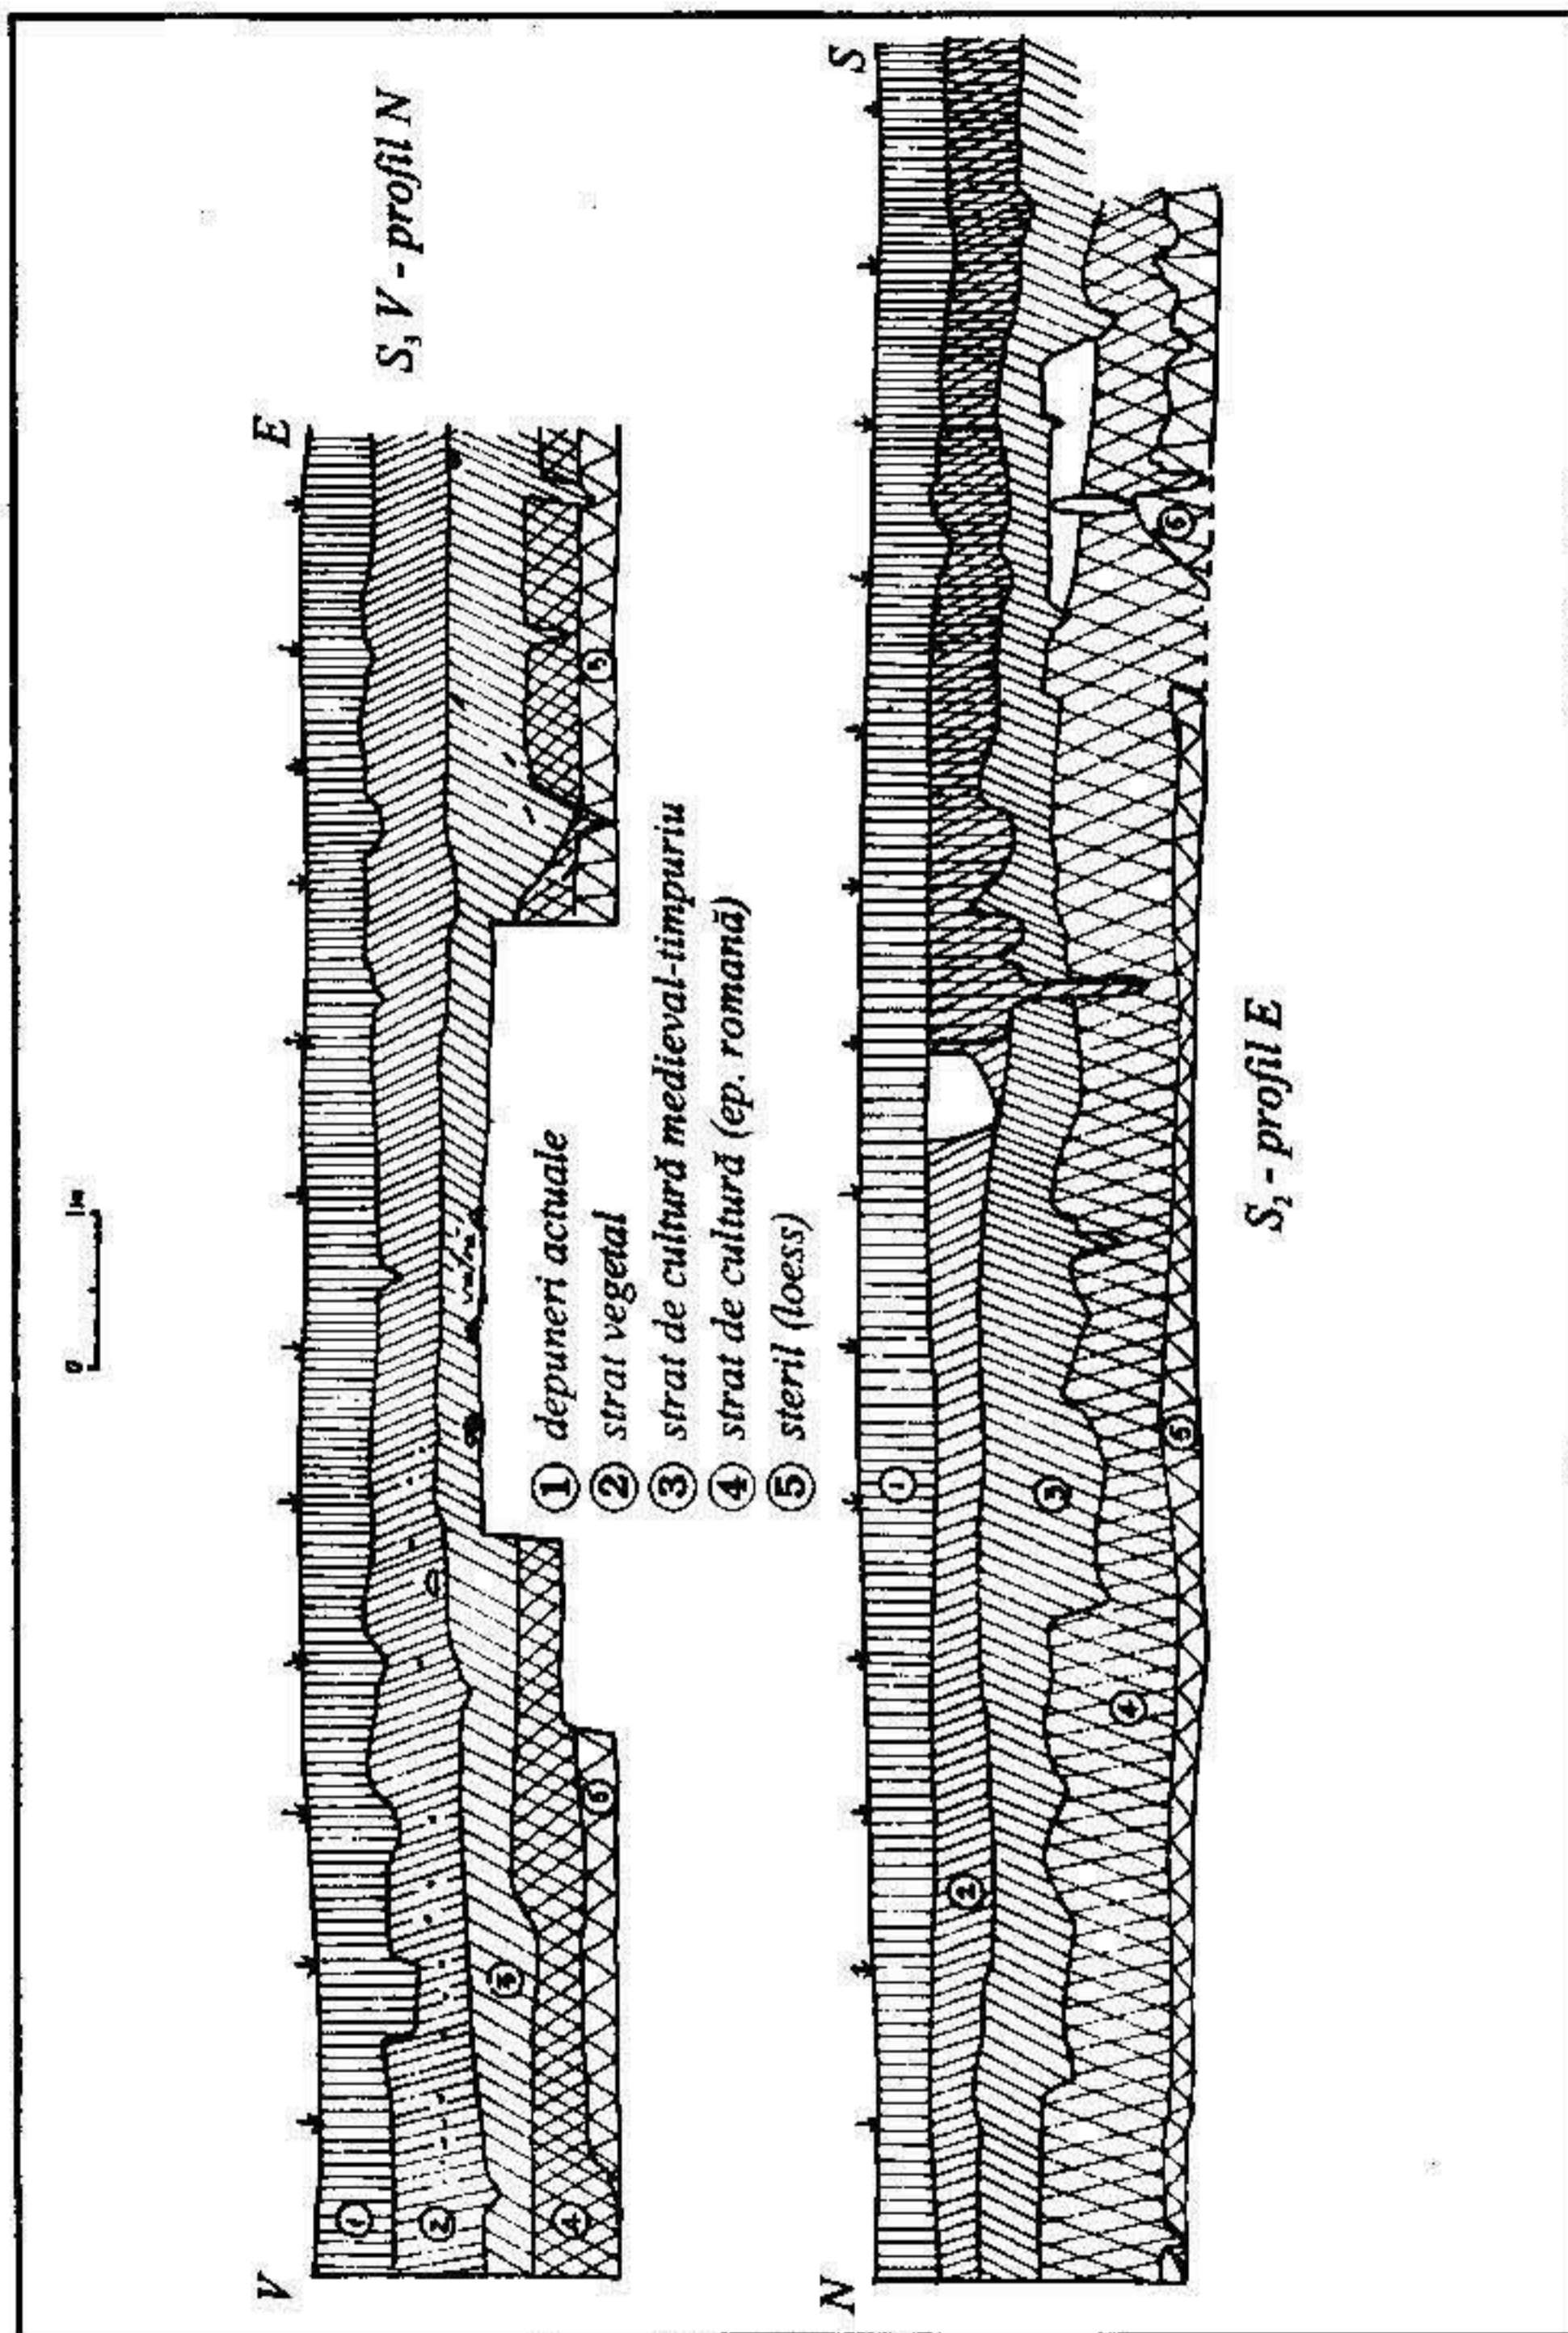
Pl. III. Profilul de nord al secțiunii S₃-vest și cel de est al secțiunii S₂ din sectorul II.

Pl. III. The northern profile of the section S₃-west and the eastern profile of the section S₂ within the sector II.

8.0. b) S₂ - Această secțiune transversală a intersectat capătul estic a secțiunii S₃ vest și s-a unit cu capătul vestic al secțiunii S₁. A fost săpată până la stratul de loess, aflat la adâncimea de -1,90 m, fără să evidențieze situații speciale, în afara resturilor din podina locuinței medievale timpurii, descoperite în capătul sudic și despre care am amintit mai sus.

9.0. c) S₃ vest a fost executată în apropierea bazilicii, într-o zonă acoperită cu un strat gros de pământ galben, adus aici din săpăturile noastre anterioare.

Stratul de cultură începe de la -1,00 (-1,15 m) adâncime și este continuu. Conține un număr apreciabil de fragmente ceramice, fragmente de cărămizi și țigle, grupate în dreptul m 4 - 10, până la adâncimea de -1,50 m (-1,75 m).

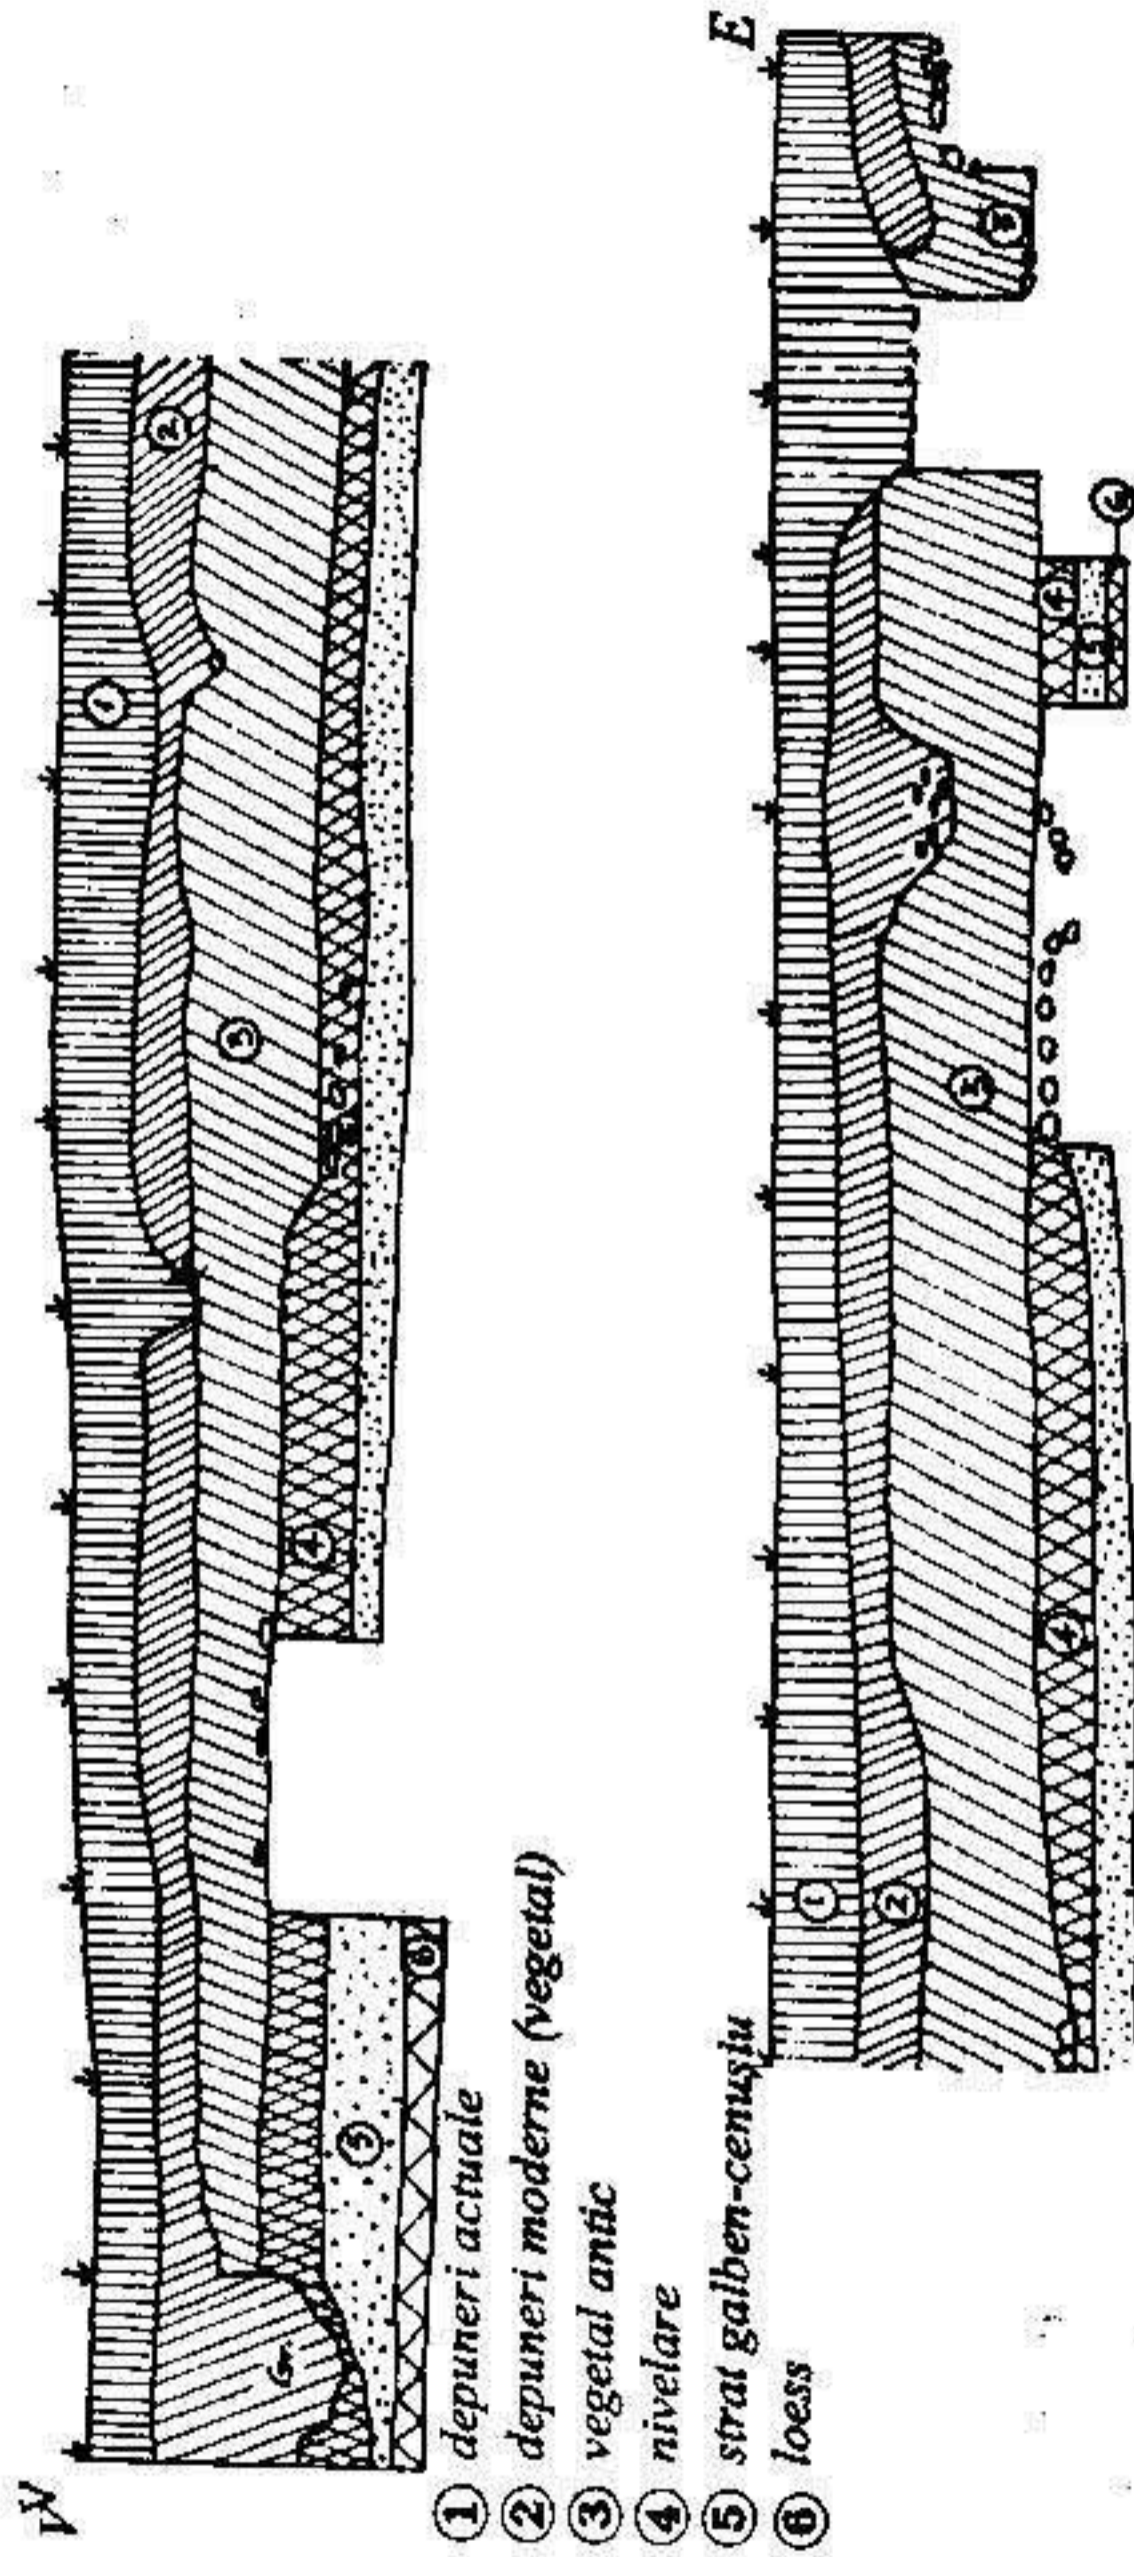
Pl. IV. Profilul de nord al secțiunii S₃-est - sector II. ♦ Pl. IV. The northern profile of the section S₃-east - sector II.

10.0. d) S₃ est - Secțiunea a fost adâncită până la -1,80 m pe latura de nord, până la steril. Pe latura de sud s-au păstrat elemente de stratigrafie orizontală. S-a dat peste pietre, grupate în dreptul m 4, 7, 11, 16, 21, 22, pe două niveluri. La m 4 și 22 aveau aspectul unor fragmente din talpa unor ziduri asemănătoare celor descoperite în zona vestică a secțiunii S₁, atât ca structură cât și ca orientare. Păstrau un singur șir de pietre, între -0,90 și -1,00 m, într-un strat de pământ de culoare galben-cenușie. Celălalte pietre, grupate la m 7, 11, 16, 21, se aflau la adâncimea de -1,50 m, într-un strat de pământ galben care suprapunea loess-ul. Puținele materiale arheologice, fragmente de cărămizi și țigle, descoperite în săpătură, sunt romane. Lipsesc cu desăvârșire resturile locuirii medievale.

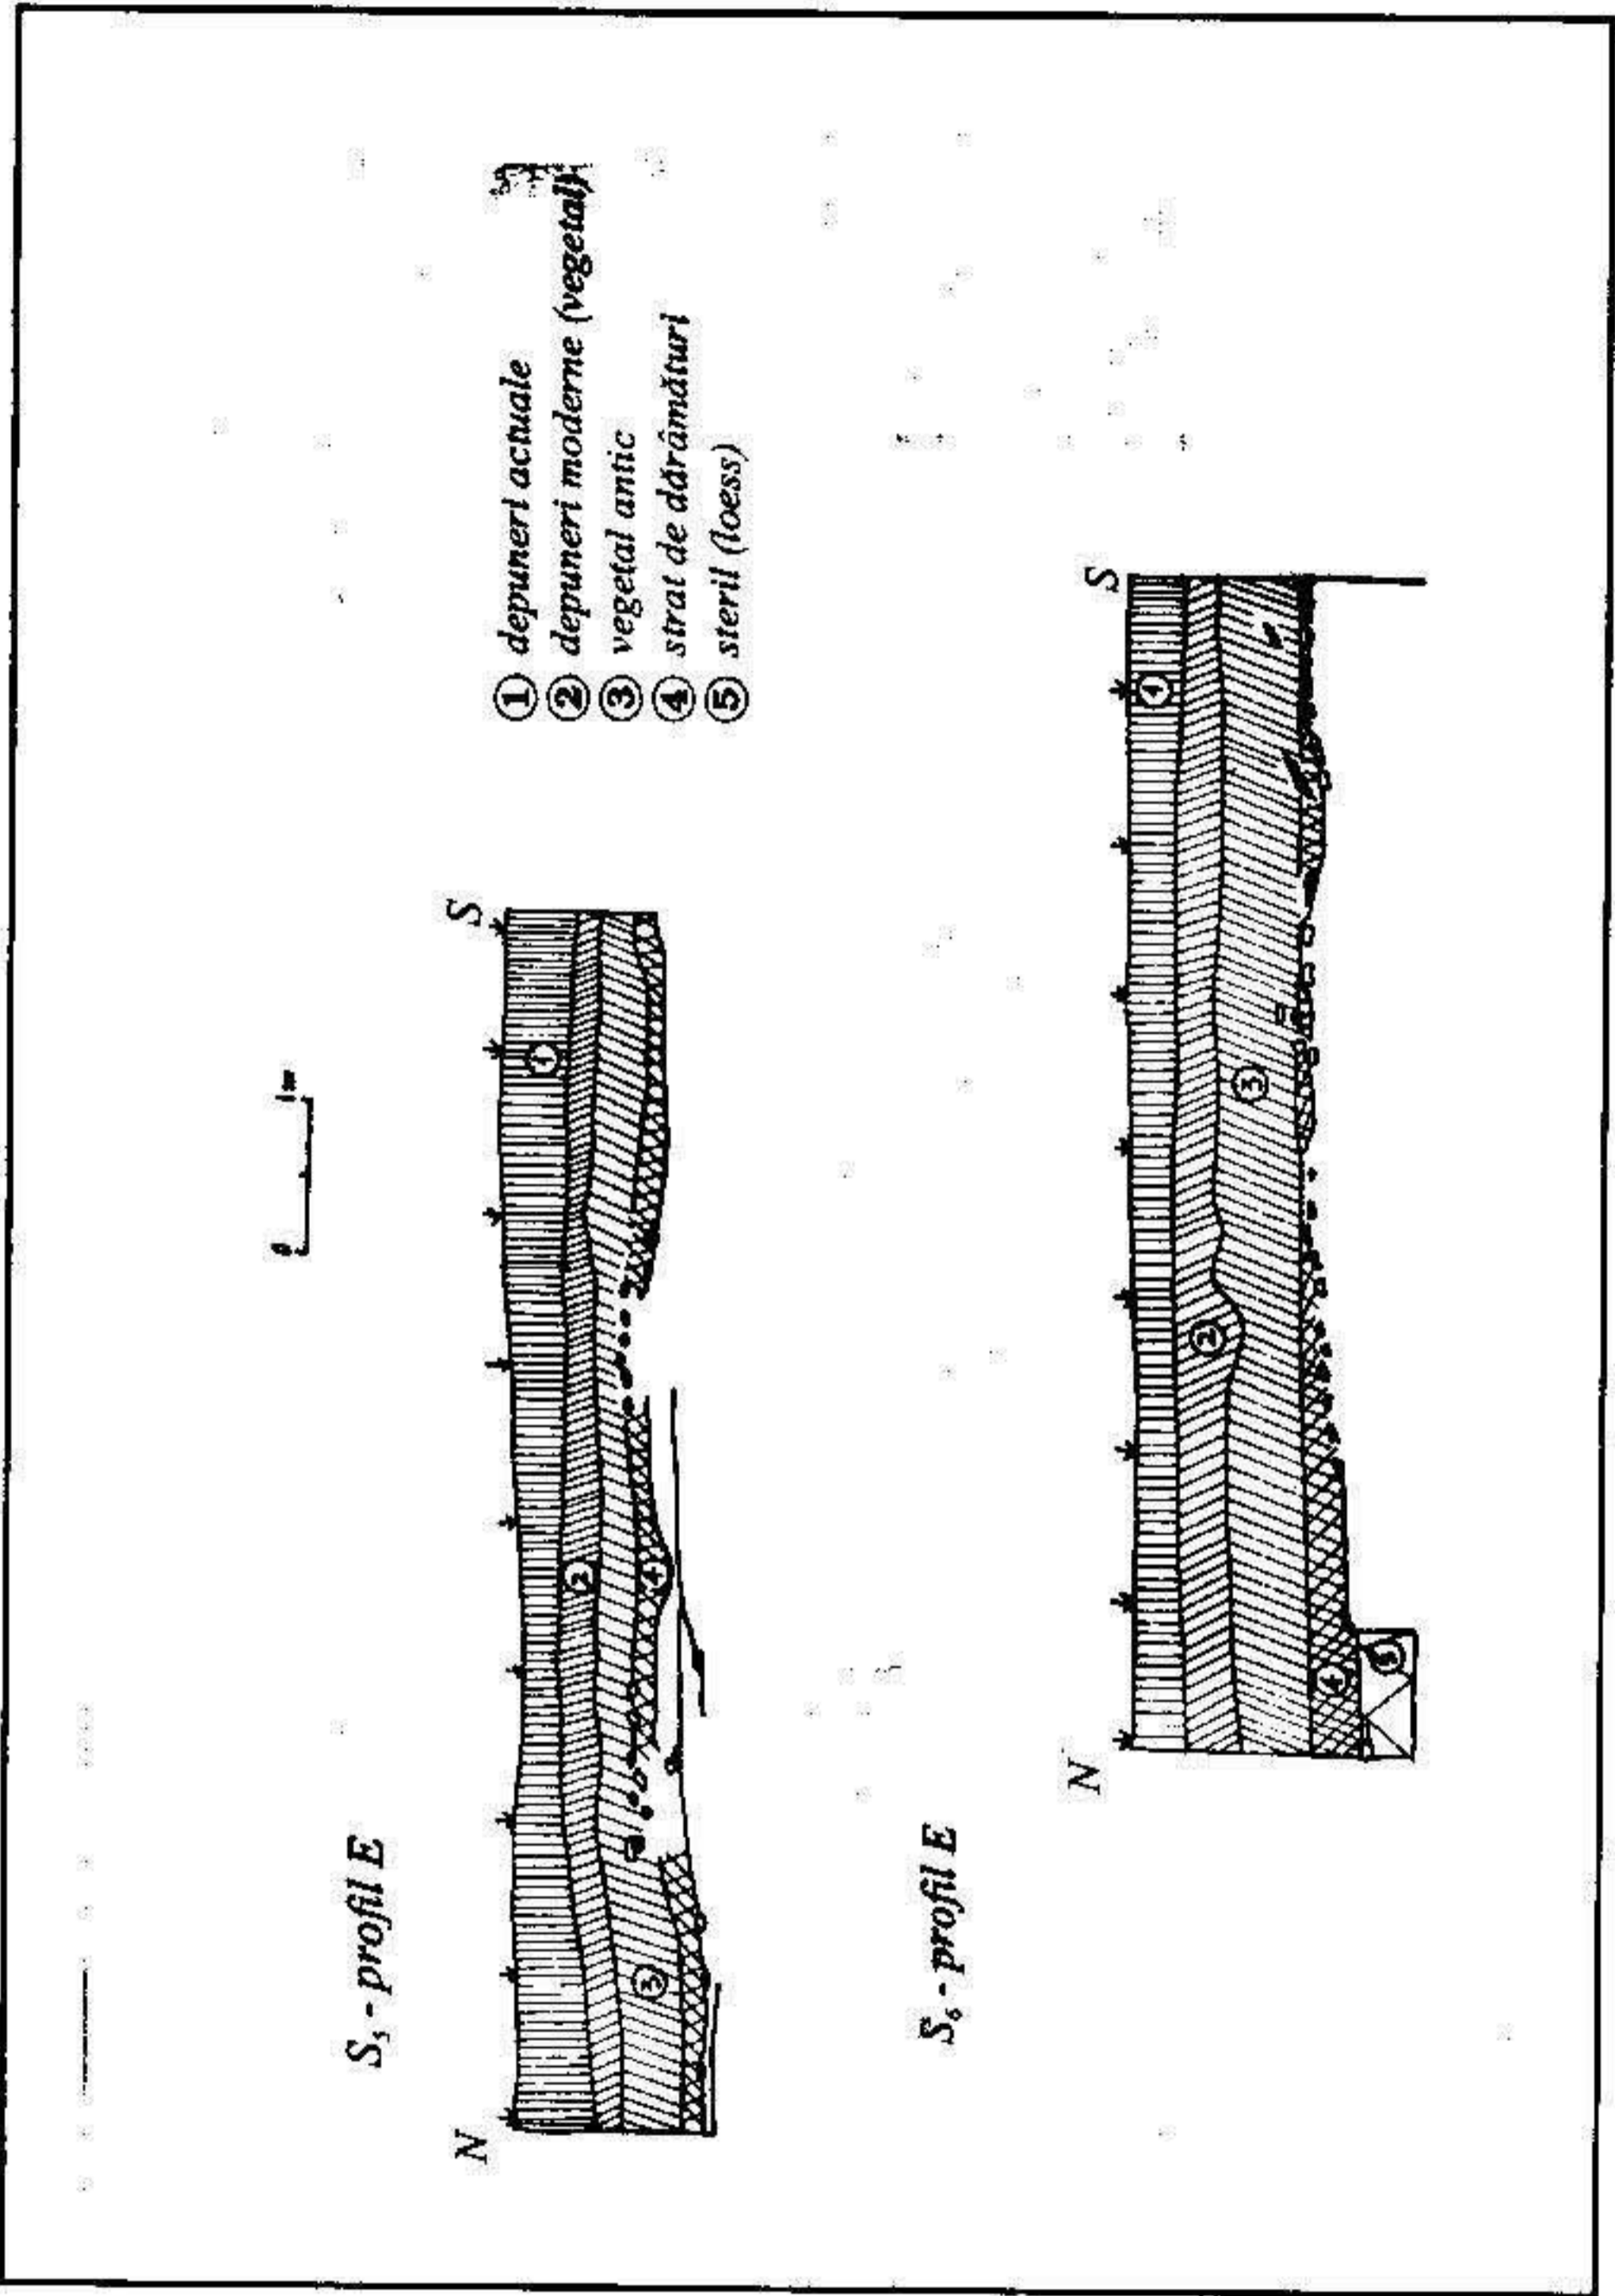
Pl. V. Profilele estice ale secțiunilor S₅ și S₆ din sectorul II. ♦ Pl. V. The eastern profiles of the sections S₅ and S₆ - sector II.
