CERCETĂRI ARHEOLOGICE ÎN ZONA ANSAMBLULUI PALEOCREȘTIN DIN COMUNA NICULIȚEL, JUDEȚUL TULCEA

Victor Henrich Baumann

Archaeological Researches in the Zone of the Paleo-Christian Complex at Niculișel, Tulcea County

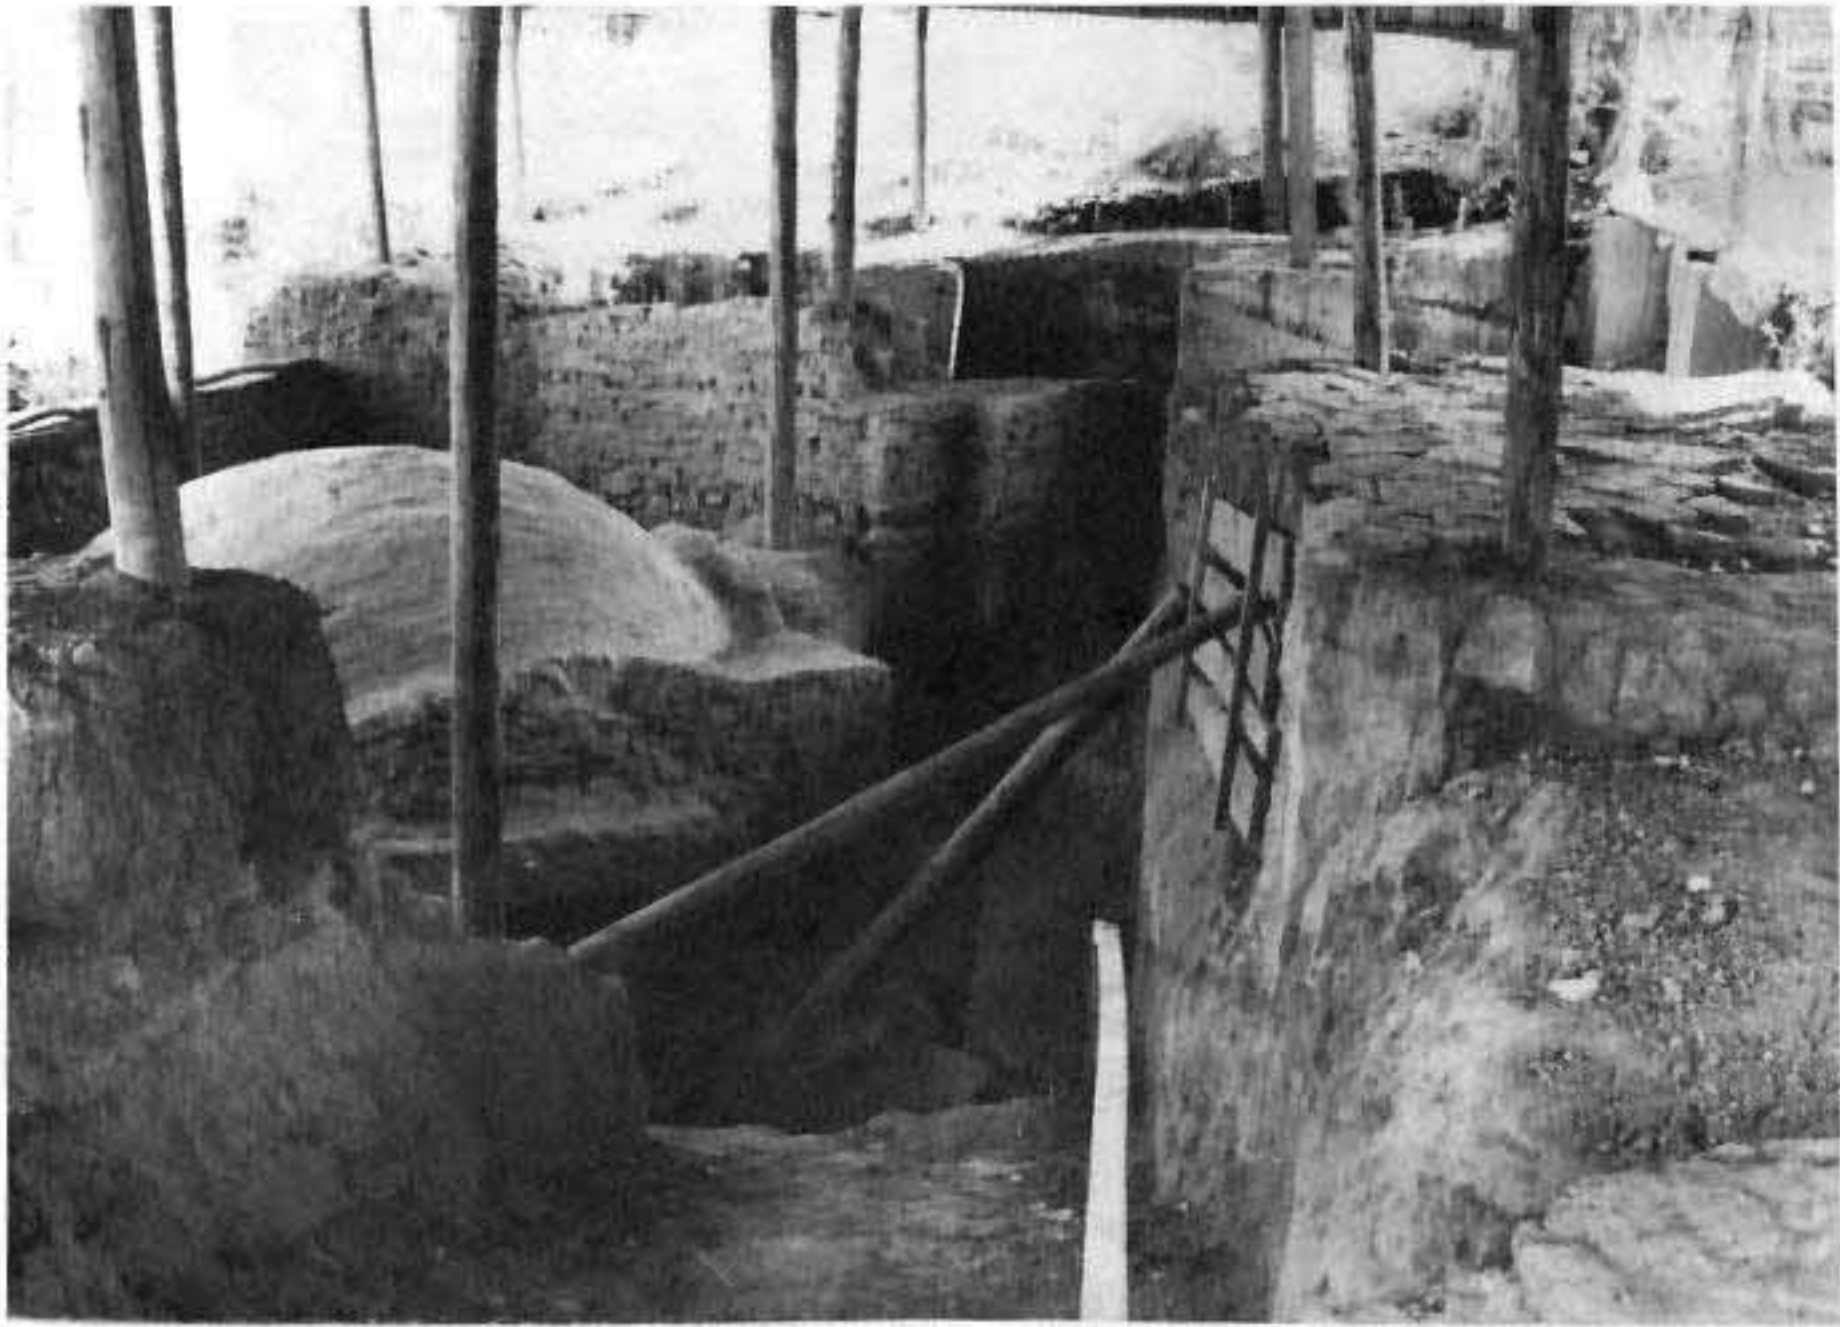
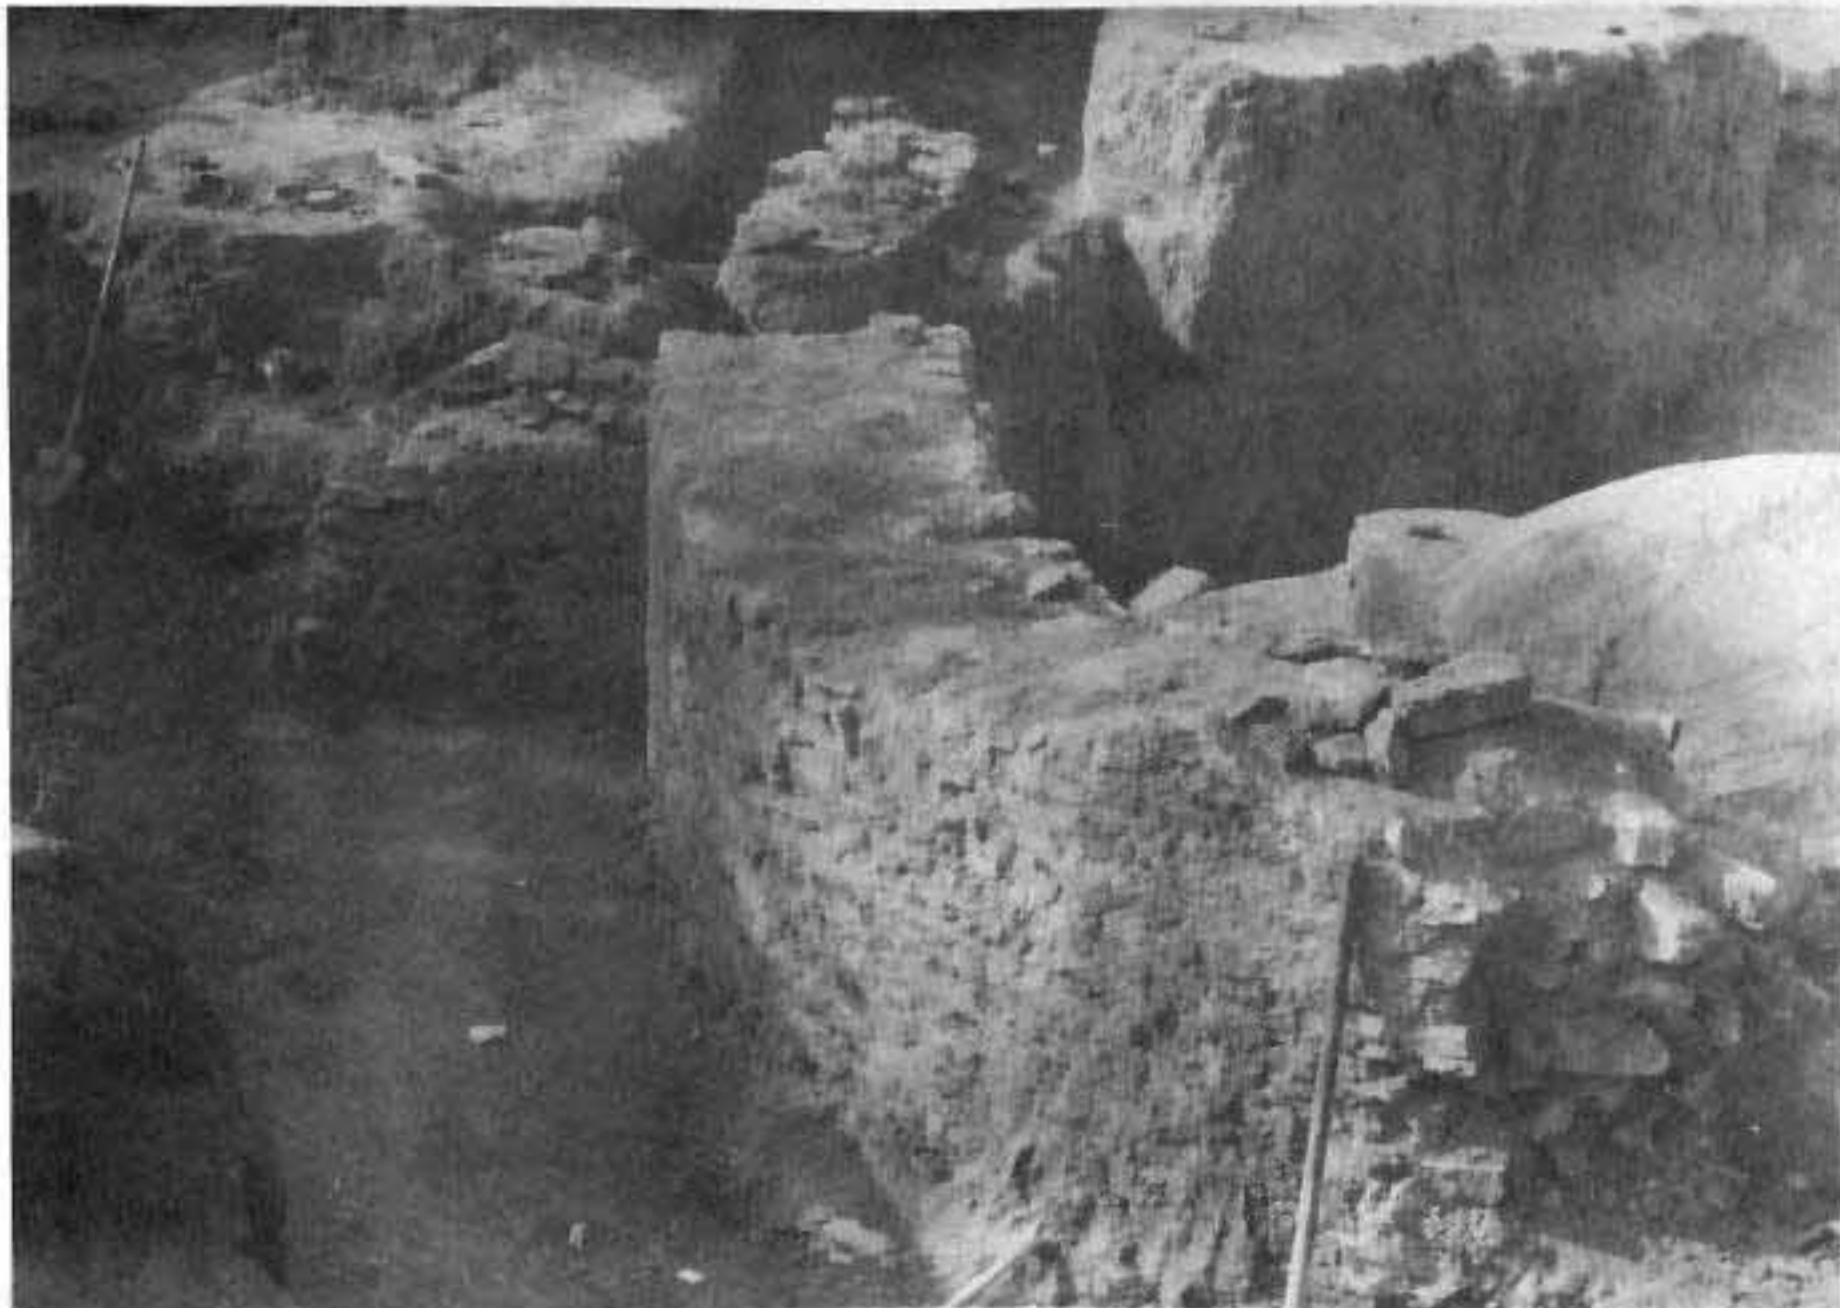
Pl. VI. 1 - Capătul estic al absidei, cu pilastru "țesut"; 2 - Fragment din talpa stilobatului de est (foto 1975, 1984); elemente dispărute în prezent datorită prăbușirii terenului.

Pl. VI. 1 - The eastern side of the apsis, with "woven" pilaster; 2 - Fragment of the basis of the eastern stylobate (photo 1975, 1984); nowadays lost due to the fall of the ground.

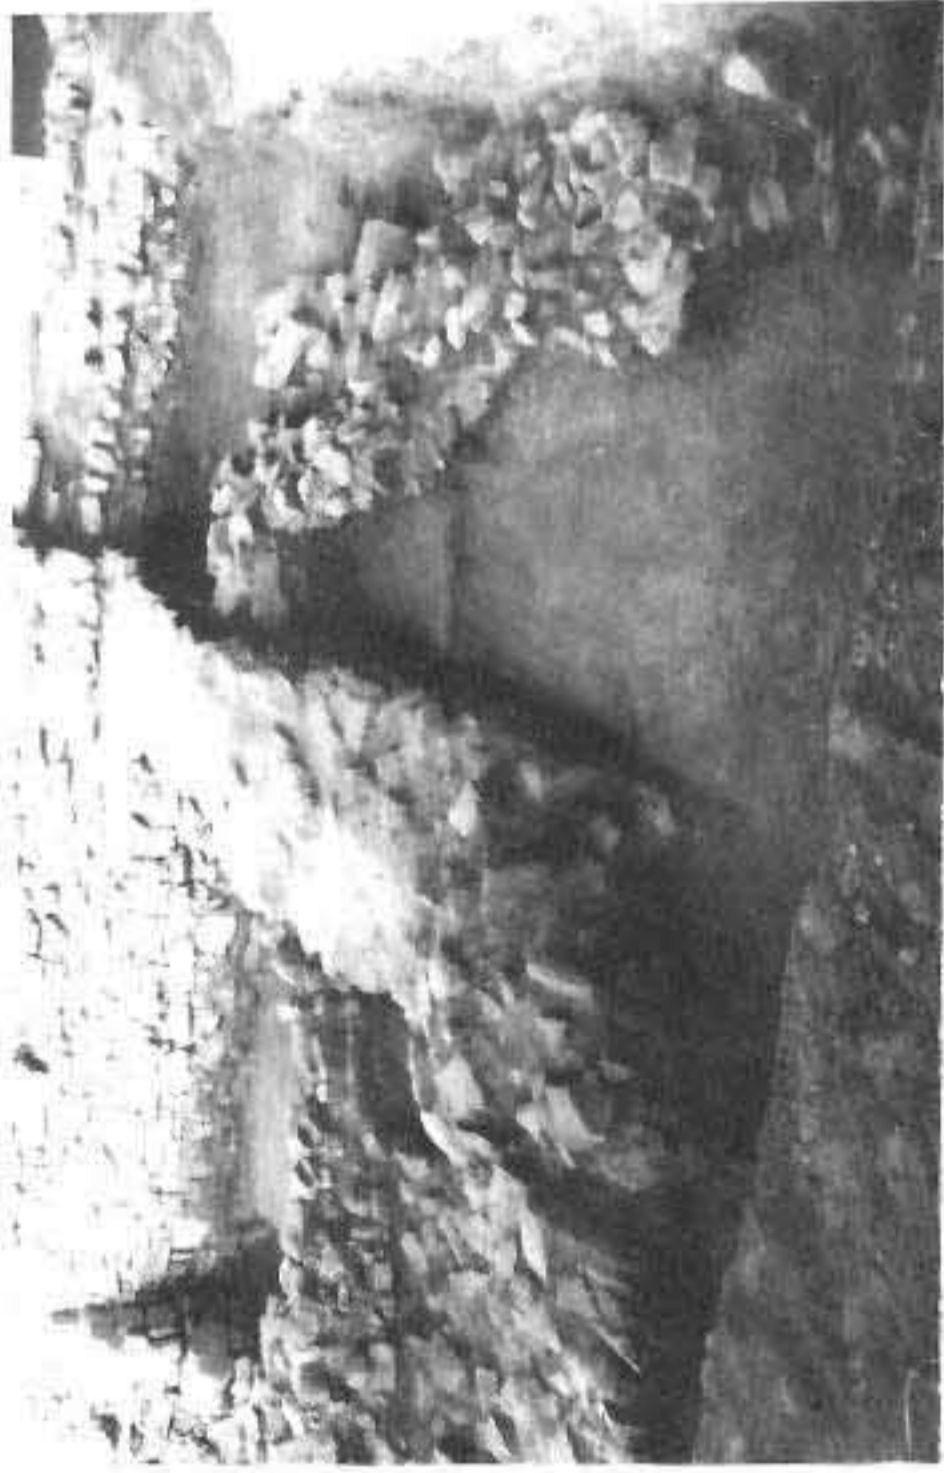
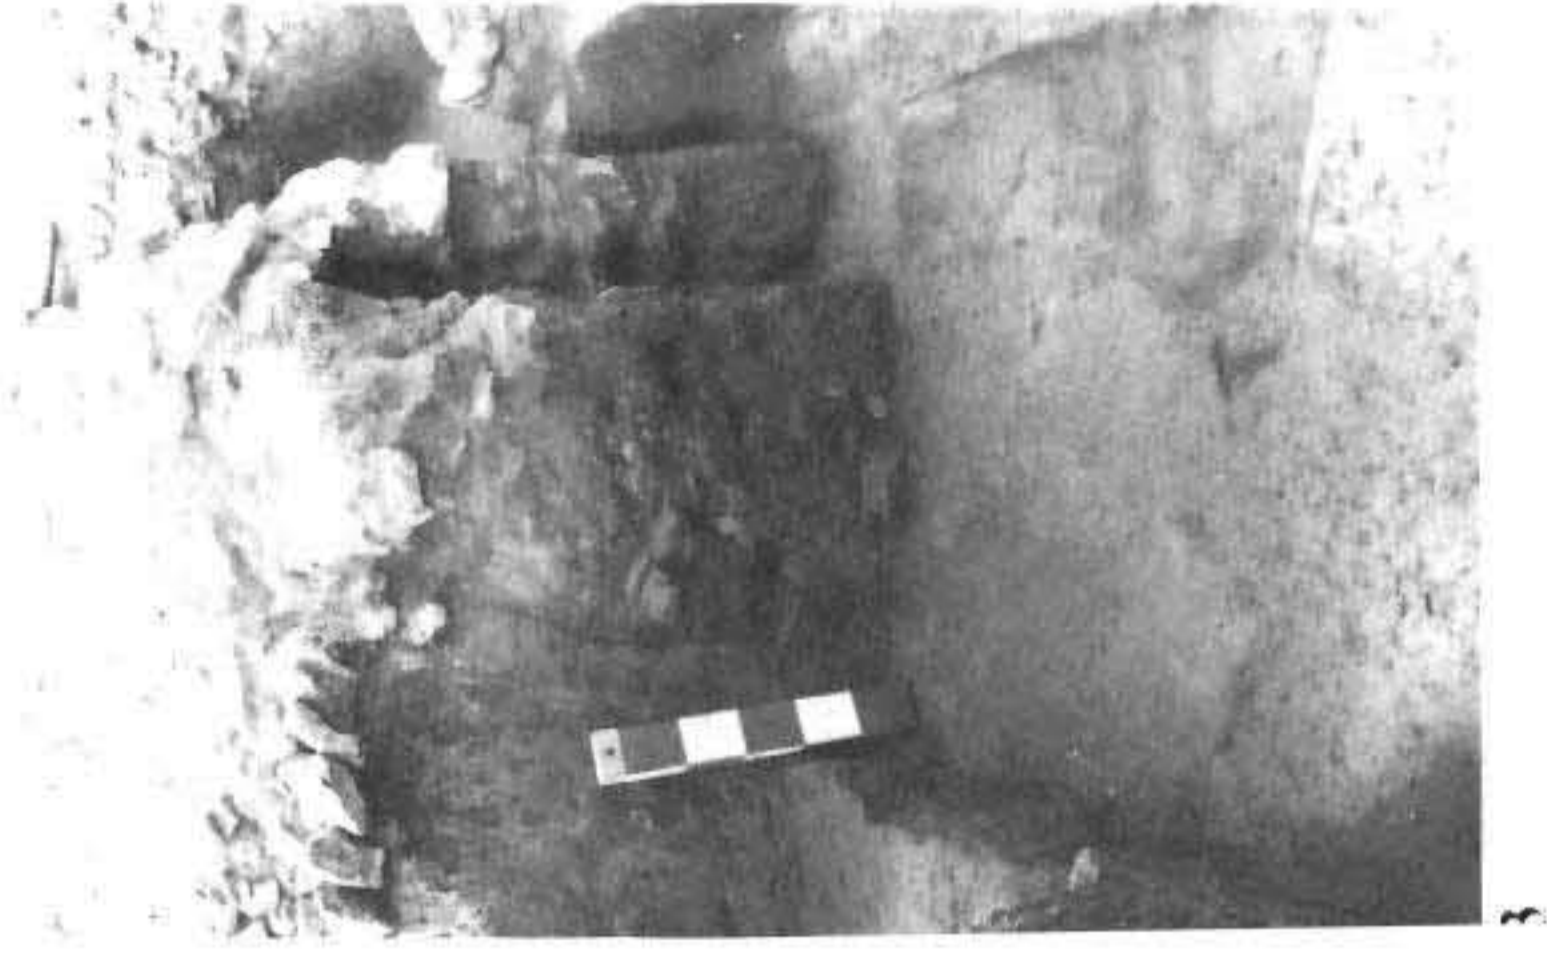
Pl. VII. Zidul de fațădă al bazilicii în zona *nartex*-ului, cu capătul de SV demantelat de o groapă modernă.

Pl. VII. The facade wall of the basilica in the *nartex* zone, with the south-western side dismantled by an actual digging.

În punctul de inserție al zidului de fațadă cu cel exterior și în prelungirea acestuia din urmă, a fost adosat un zid lucrat în aceeași tehnică, dar construit din pietre mai mici, dispuse orizontal până la talpă. Zidul, păstrat pe o lungime de cca. 2,30 m, are temelia profundă, asemănătoare zidului de fațadă, cu talpa așezată la -1,27 m. Zidul fațadei a fost găsit distrus spre axul intrării de o groapă de demantelare, la baza căreia, amprenta temeliei a putut fi urmărită pe o lungime de aprox. 1,00 m.

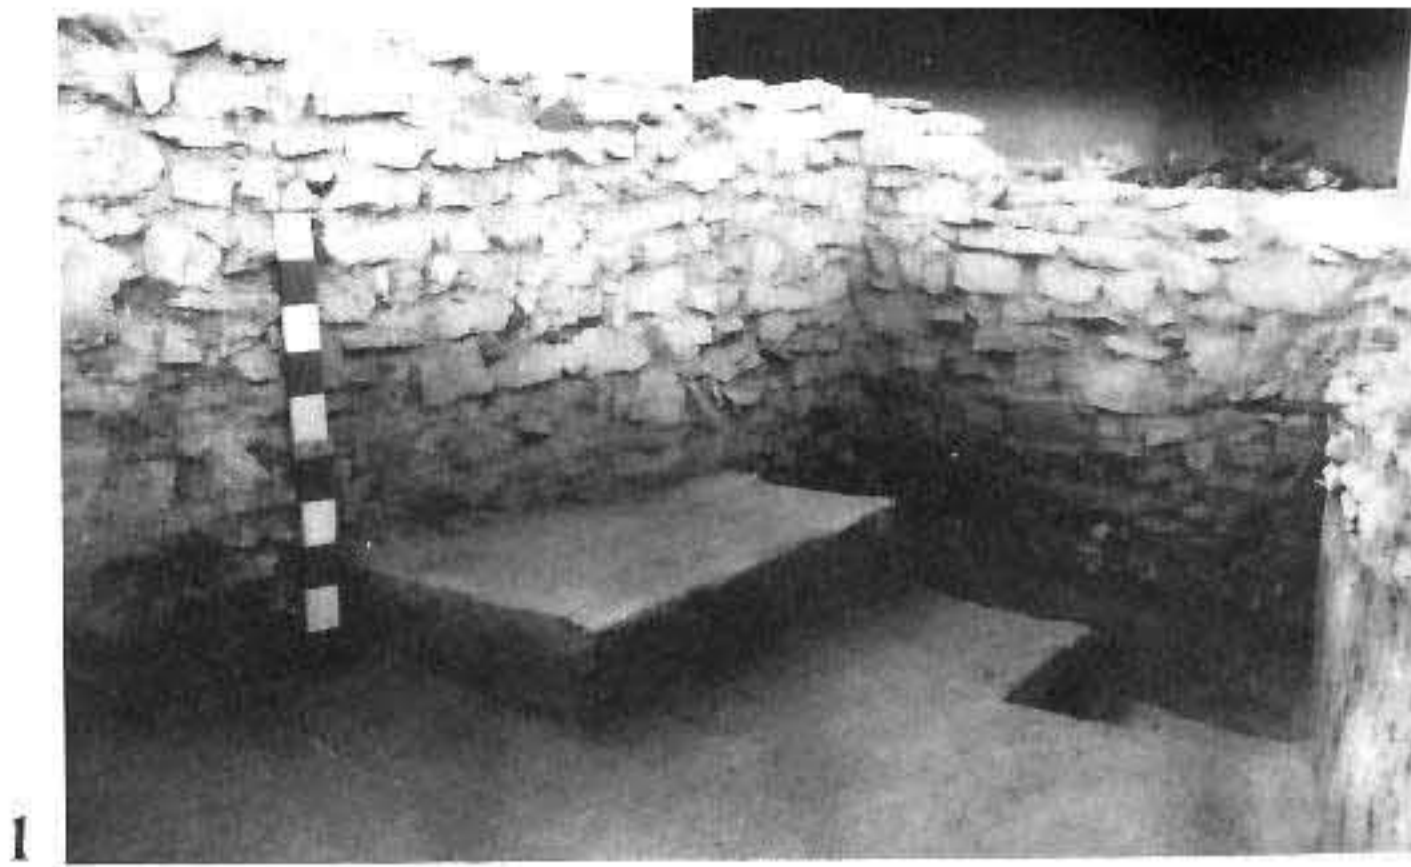
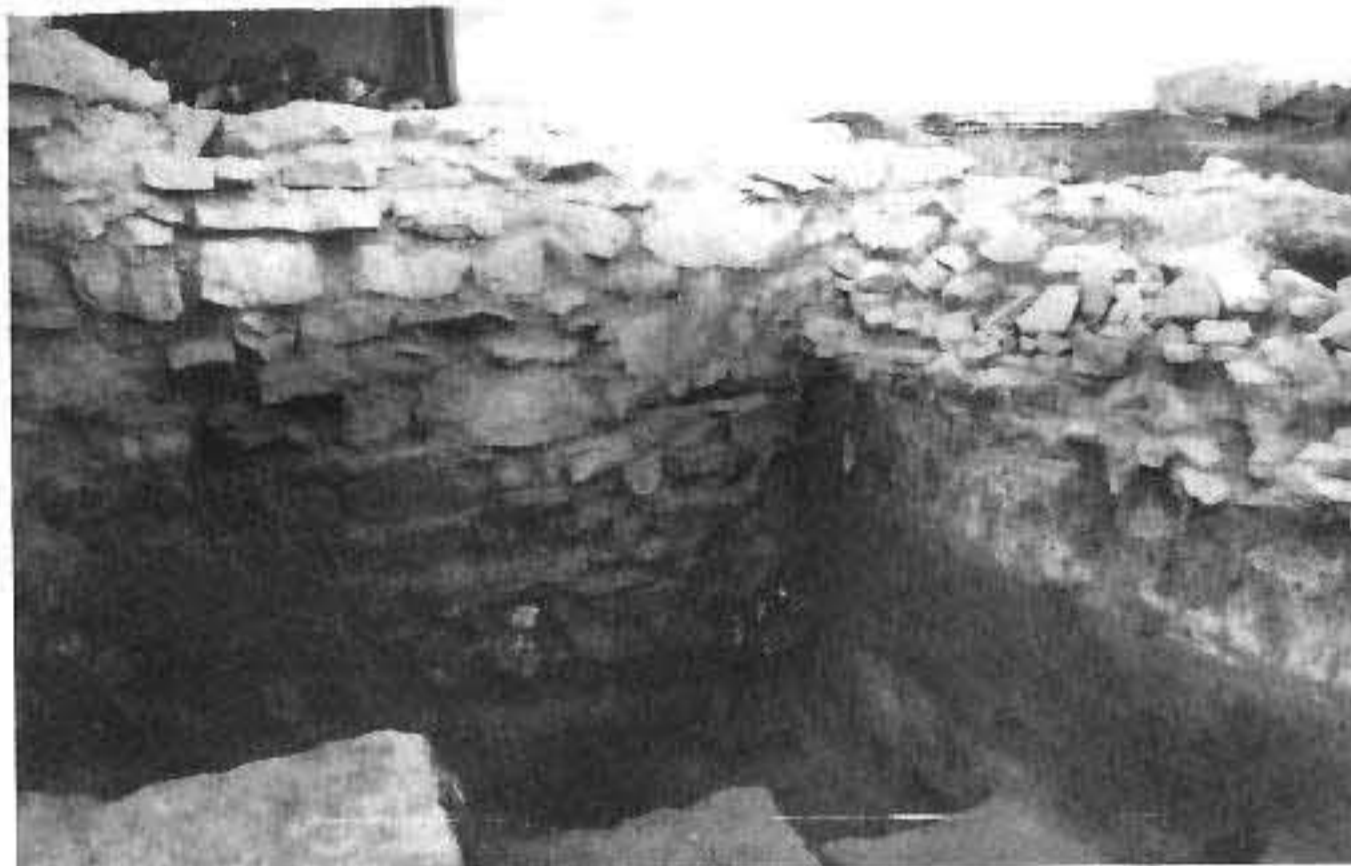
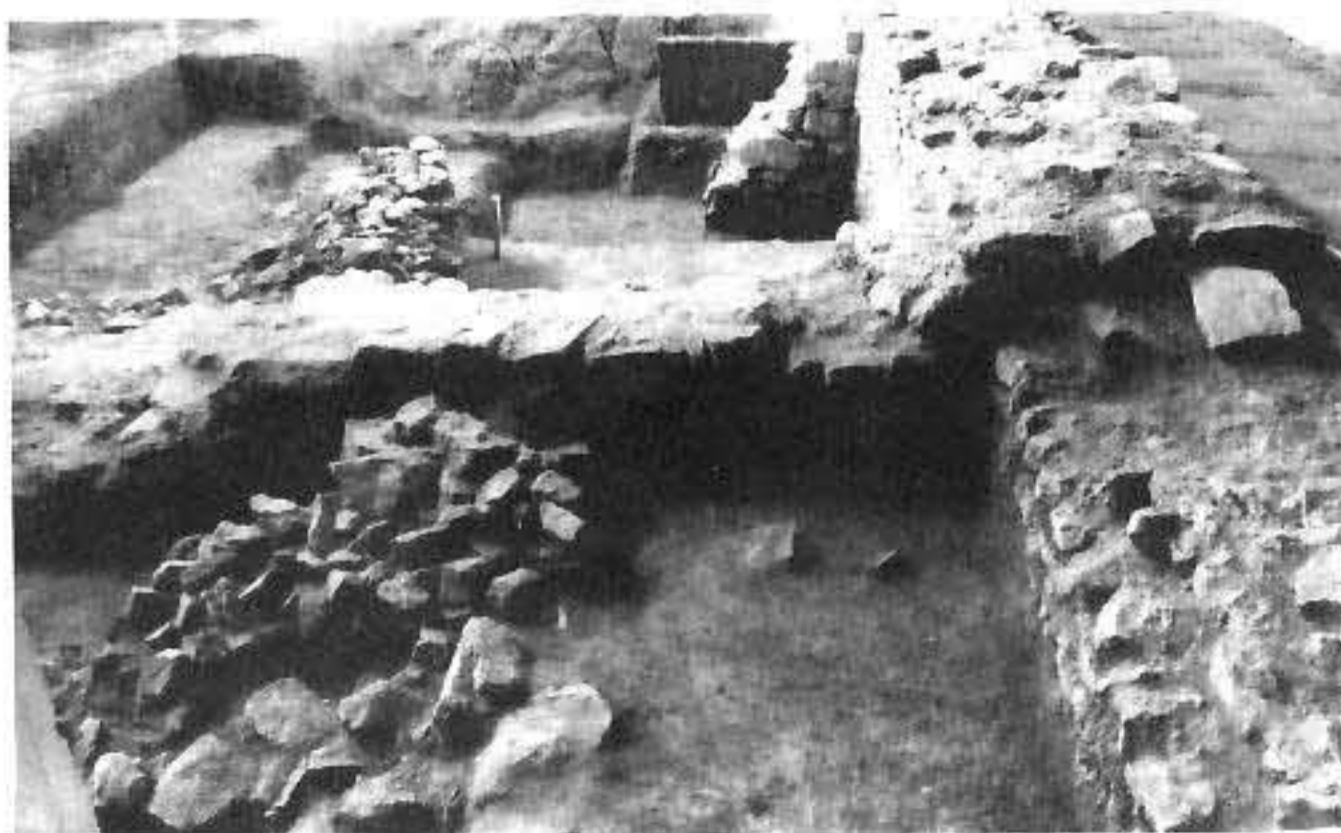
Pl. VIII. Fundația zidurilor în colțul de SE al bazilicii; în foto 3 se observă patru faze constructive: două anterioare bazilicii și una ulterioară, prin adosarea *nartex*-ului.

Pl. VIII. The foundation of the walls in the south-eastern corner of the basilica; photo 3 presents the four phases of the building: two previous to the basilica and one subsequent, when the narthex was endorsed.

1.2. În colțul de SE al bazilicii au fost descoperite, încă din 1975, temelii de ziduri, înguste de 0,50 m, orientate aprox. N-S și E-V, alcătuite din pietre mărunte de carieră, prinse cu pământ amestecat cu materiale ceramice provenite dintr-un strat de cultură anterior. Aceste temelii superficiale au talpa așezată la -0,40 m adâncime, într-un strat de nivelare. Temelia orientată S-N a fost "tăiată" și suprapusă de zidul de fațadă al bazilicii, celelalte temelii fiind, deasemenca, dezafectate și nivelate, cu ocazia amenajării *nartex*-ului, până la cota $\pm 0,00$. În săpăturile din 1985, executate în zona *nartex*-ului, și în cele din 1994, au fost surprinse temelii "oarbe" mai profunde, cu aceeași orientare, dar aparținând unei faze constructive anterioare. Aceste construcții aveau nivelul de călcare la -0,90 m adâncime, față de cota $\pm 0,00$ (vezi, în Peuce X, 1991, pp. 122 - 123 și pl. 2b, 2c) și au fost dezafectate și astupate de stratul de nivelare în care au fost amplasate temeliiile construcției suprapuse de edificul bazilical. În acest strat de nivelare au fost descoperite, în 1994, două obiecte: un opaiț ceramic și o dălțiță de fier forjat. Opaițul își găsește analogii la Athena, la mijlocul sec. III p.Chr. (Cf. J. Perlzowig, *Lamps of the Roman Period*, în The Athenian Agora, VII, 1961, p. 147, nr. 1583, pl. 29) și pe teritoriul Bulgariei: la Novae, în sec. III și la Butovo, la sfârșitul sec. III și începutul sec. IV p.Chr. (Cf. Gh. Kuzmanov, *Anticini lampi*, Sofia, 1992, p. 23, nr. 105 și pl. 28, nr. 171, 172 -

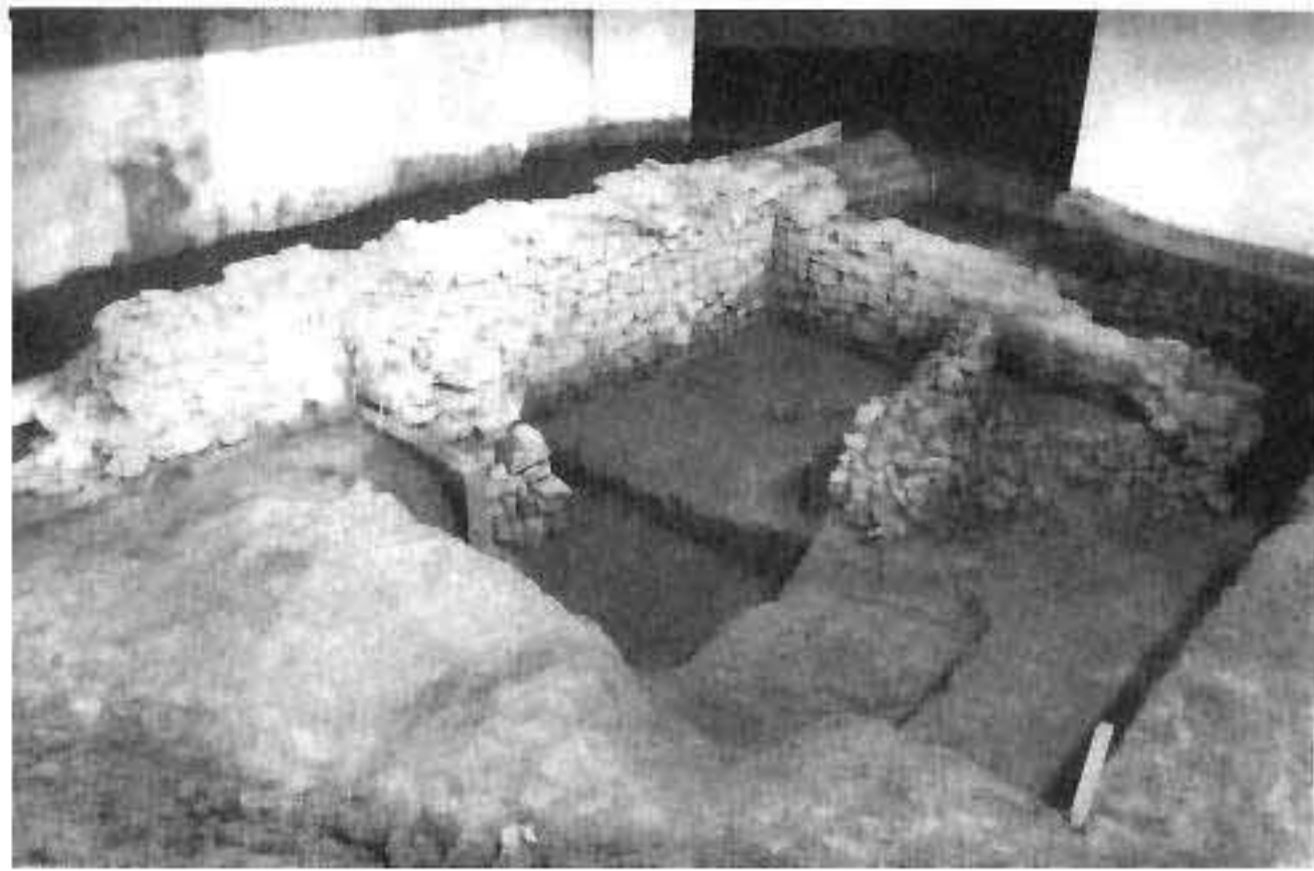
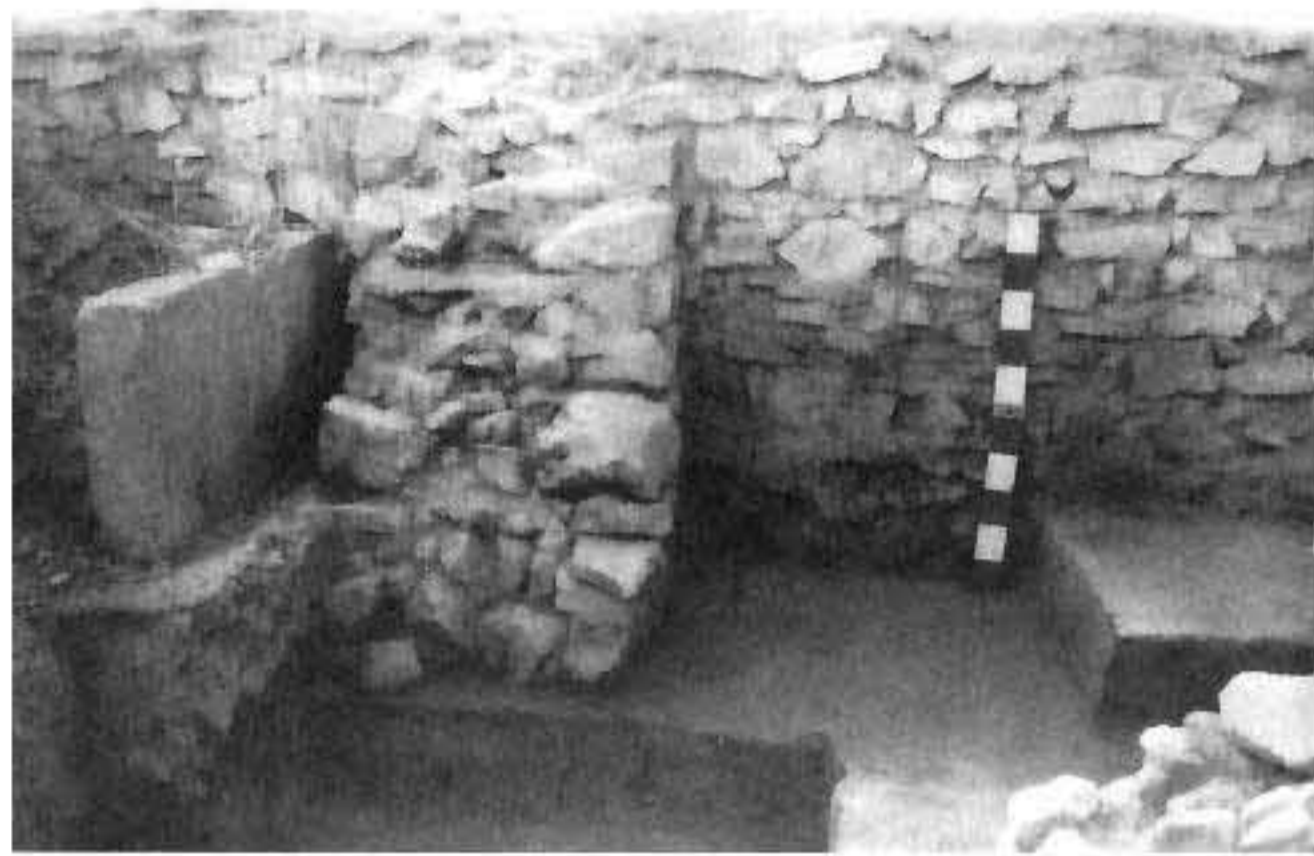
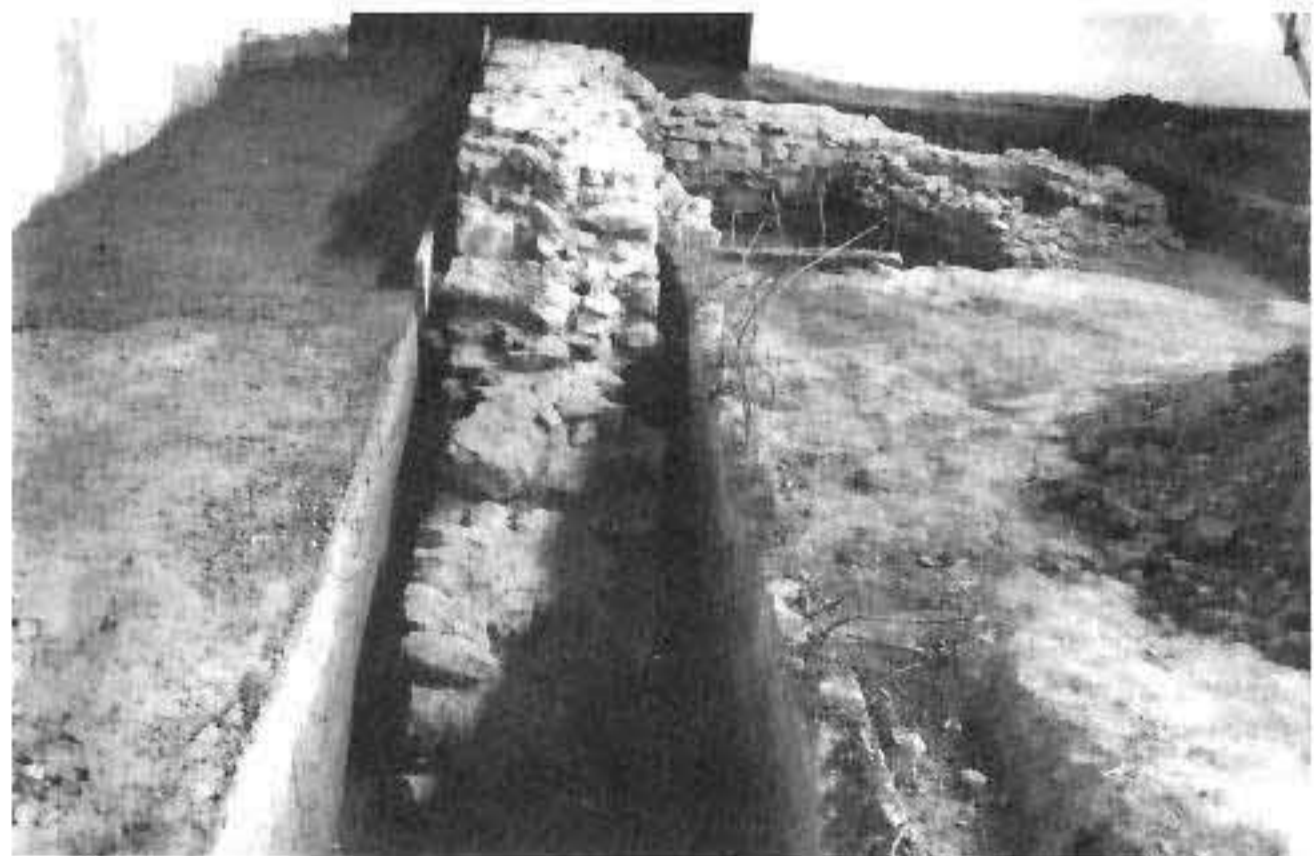
Pl. IX. Vedere asupra colțului de SE al bazilicii cu pilastru "țesut" pe zidul lateral (caseta "a").

Pl. IX. View of the south-eastern corner of the basilica with "woven" pilaster on the lateral wall (square "a").

1.1. În colțul de SE al bazilicii a fost scos în întregime, pe o lungime de 11 m, zidul exterior, un fragment din zidul de fațadă și un pilastru păstrat pe 0,80 m lungime, ambele "țesute" pe primul. Aceste ziduri au fost realizate în tehnica *opus incertum*, din șiruri de pietre mari, așezate orizontal pe straturi groase de mortar de var, amestecat cu pietricele și cărămidă pisată. Talpa pilastrului și a zidului exterior se

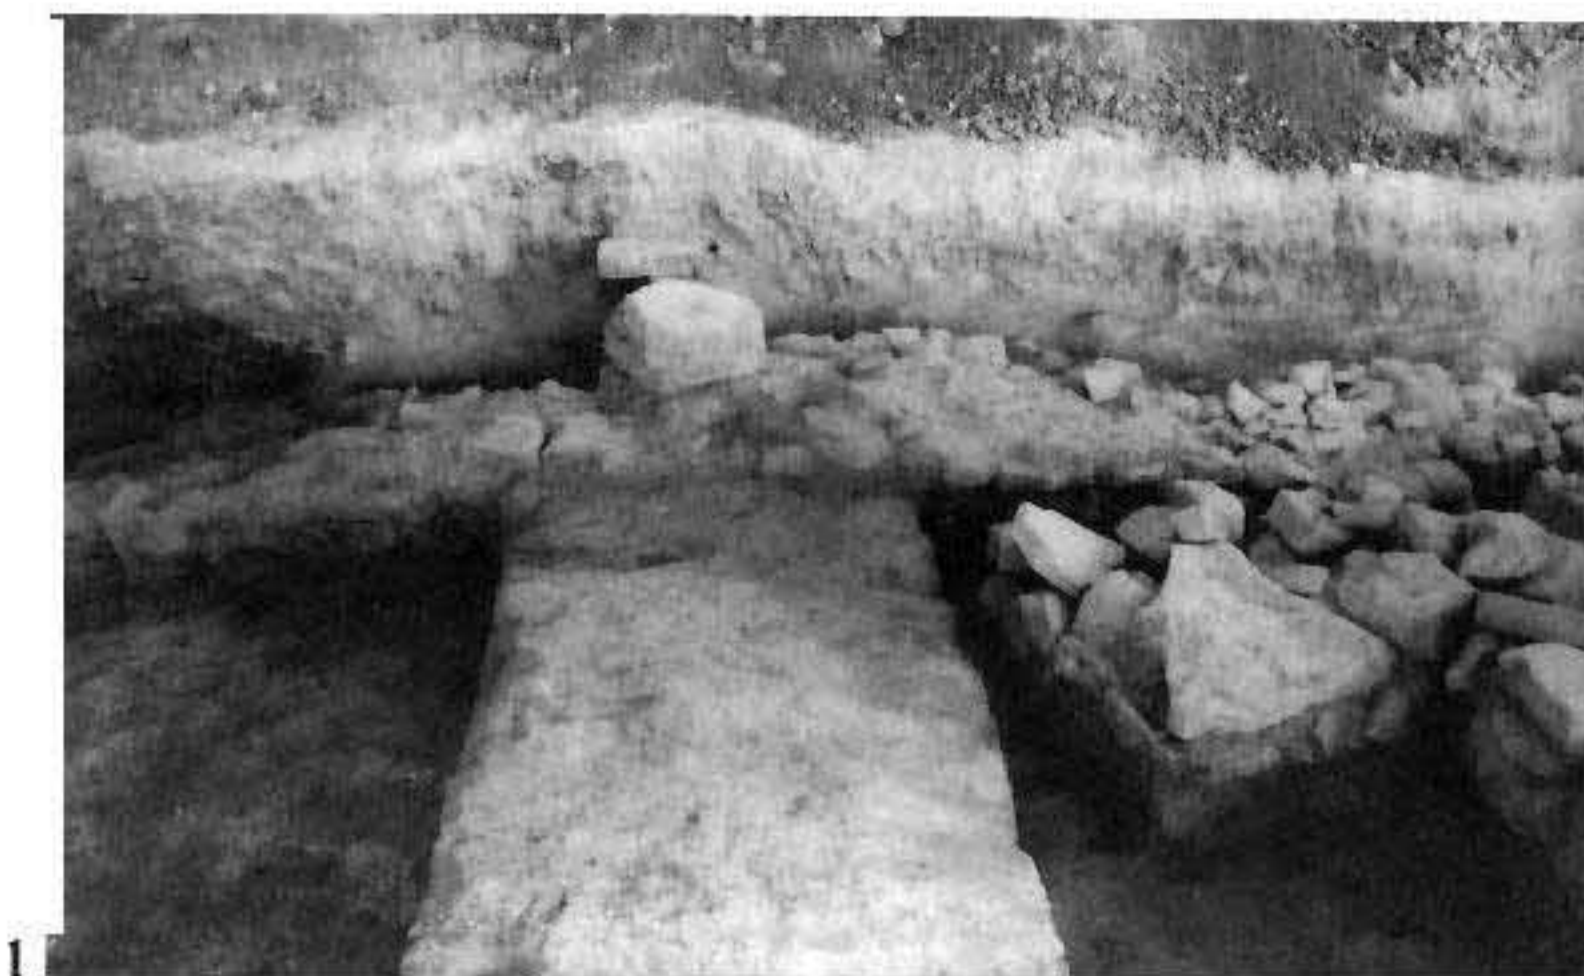
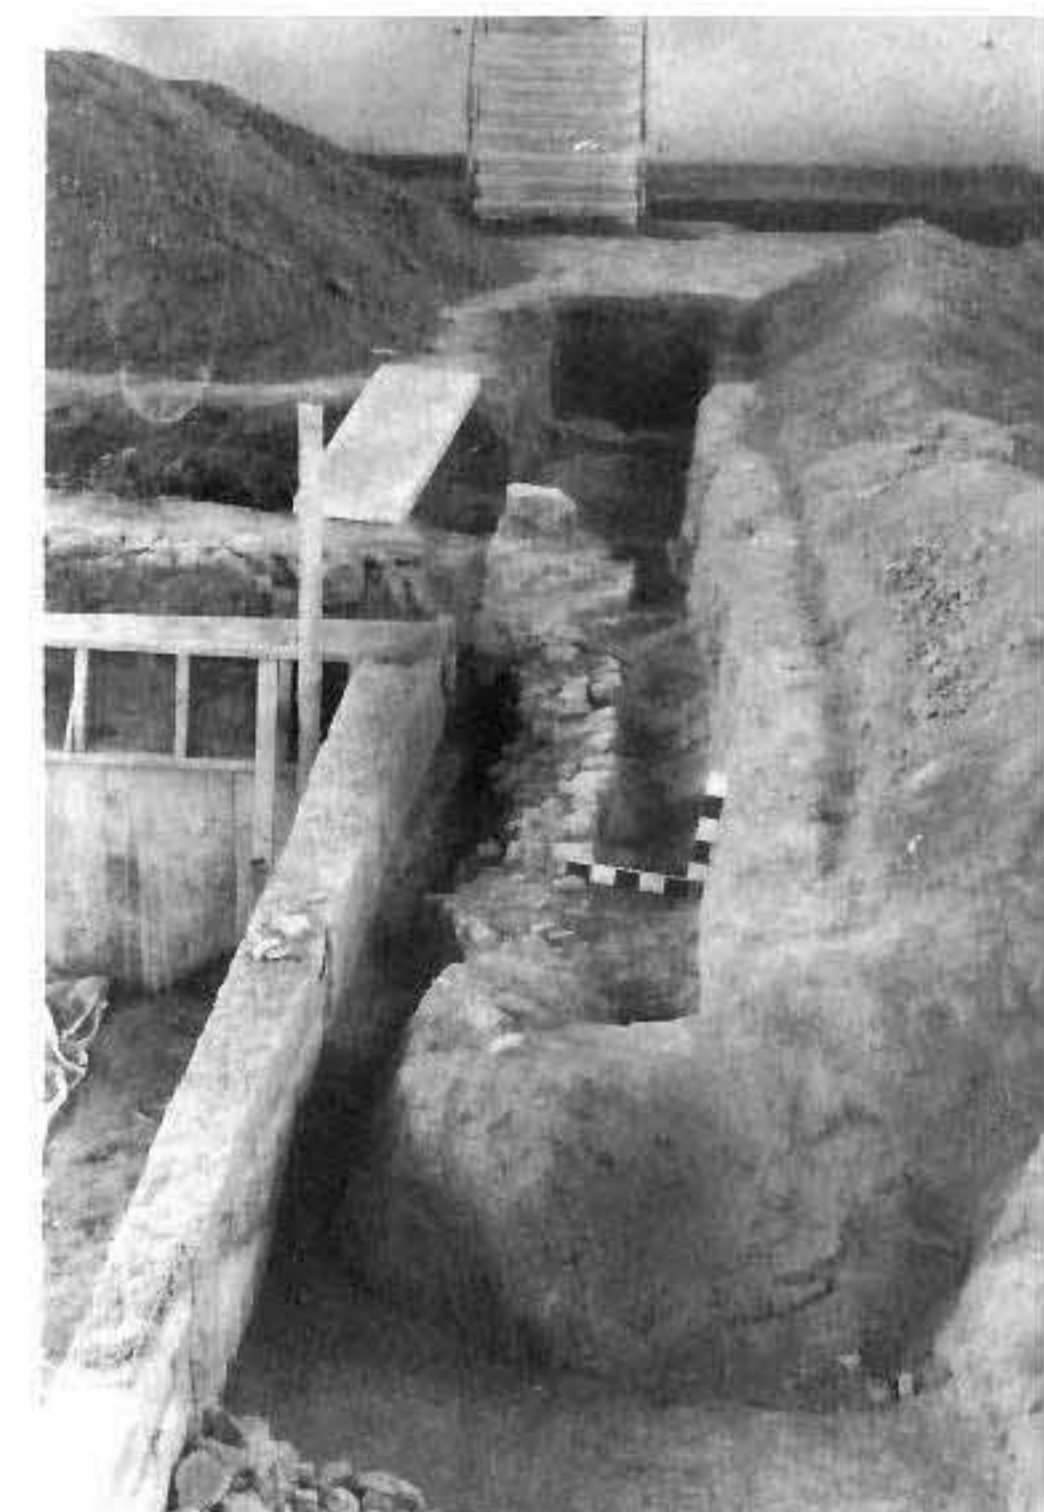
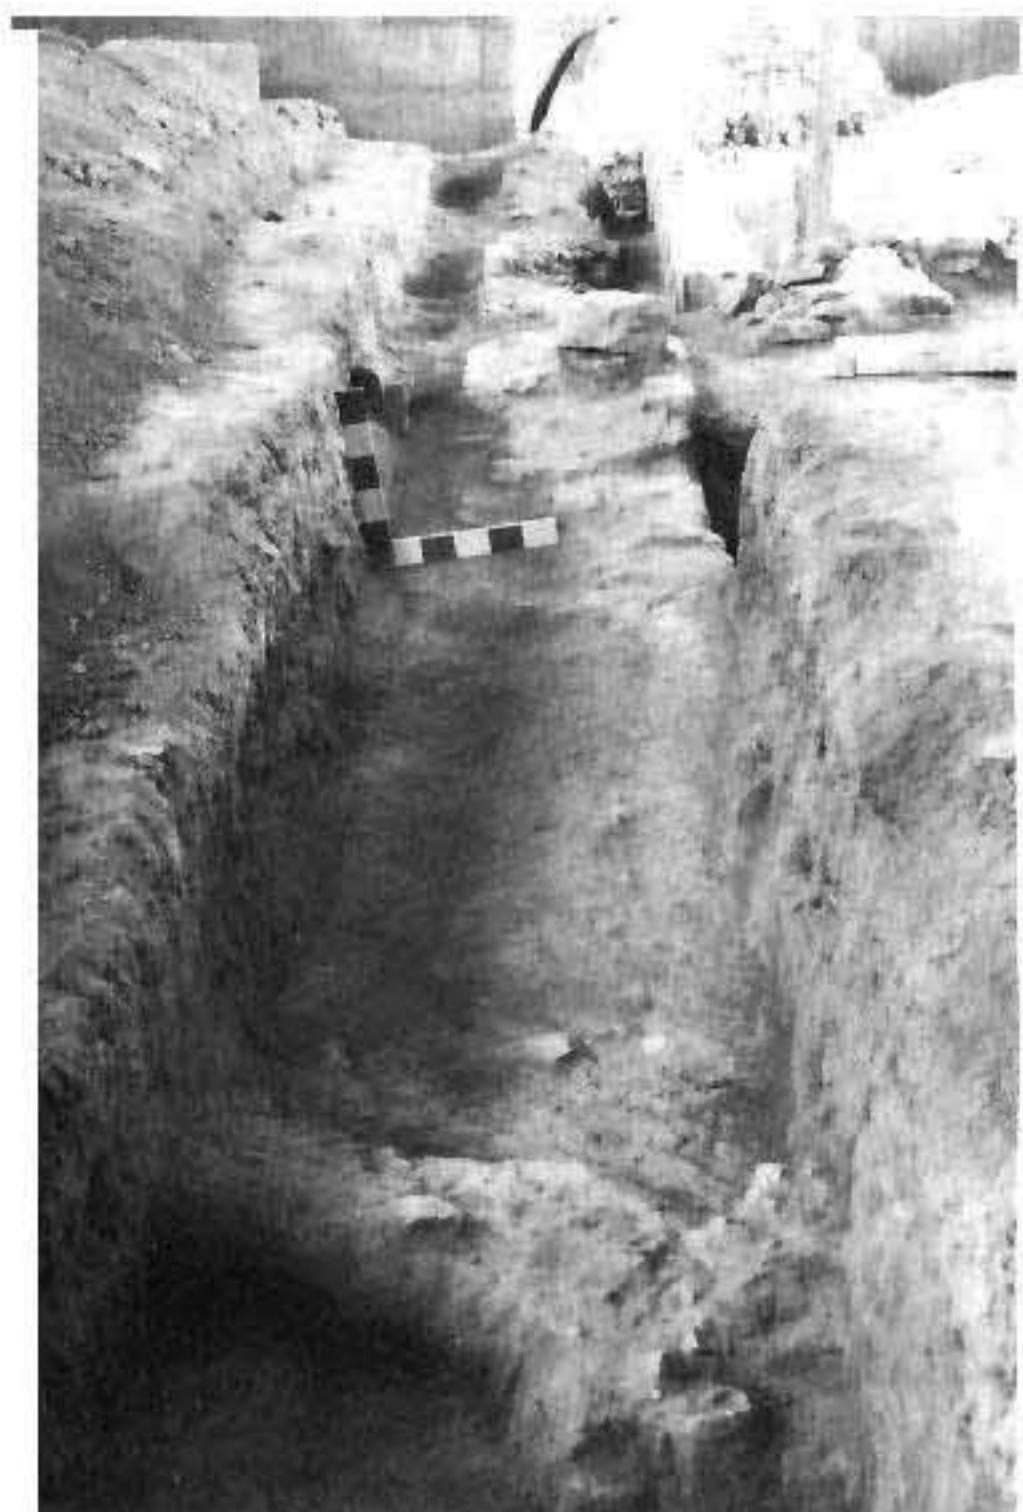
Pl. X. Resturile stilobatului de vest din faza a II-a a edificiului bazilical (secțiunea "b").
Pl. X. Remains of the western stylobate of the IInd phase of the basilica building (section "b")

Stratigrafic, talpa stilobatului păstrat la vest, suprapune stratul de nivelare corespunzător fazei inițiale, de amenajare a spațiului bazilical. Săpăturile din 1975 au scos la iveală un fragment din talpa stilobatului răsăritean, fragment dispărut astăzi datorită prăbușirii terenului în 1985, ca urmare a infiltrării torenților de ploaie în această zonă. Fragmentul se afla la aprox. 1,00 m distanță de pilastrul de capăt al absidei, ceea ce ne-ar permite să presupunem existența unui interval conceput *ab initio* pentru a servi unor intrări din navele laterale în zona altarului. Din pământul bulversat de intervențiile moderne, care suprapunea talpa stilobatului, a fost culeasă o monedă de la Theodosius II (a. 402 - 408 p.) (Cf. Acta MNap., p. 254, nr. 38).
