CERCETĂRI ARHEOLOGICE ÎN ZONA ANSAMBLULUI PALEOCREȘTIN DIN COMUNA NICULIȚEL, JUDEȚUL TULCEA

Victor Henrich Baumann

Archaeological Researches in the Zone of the Paleo-Christian Complex at Niculișel, Tulcea County

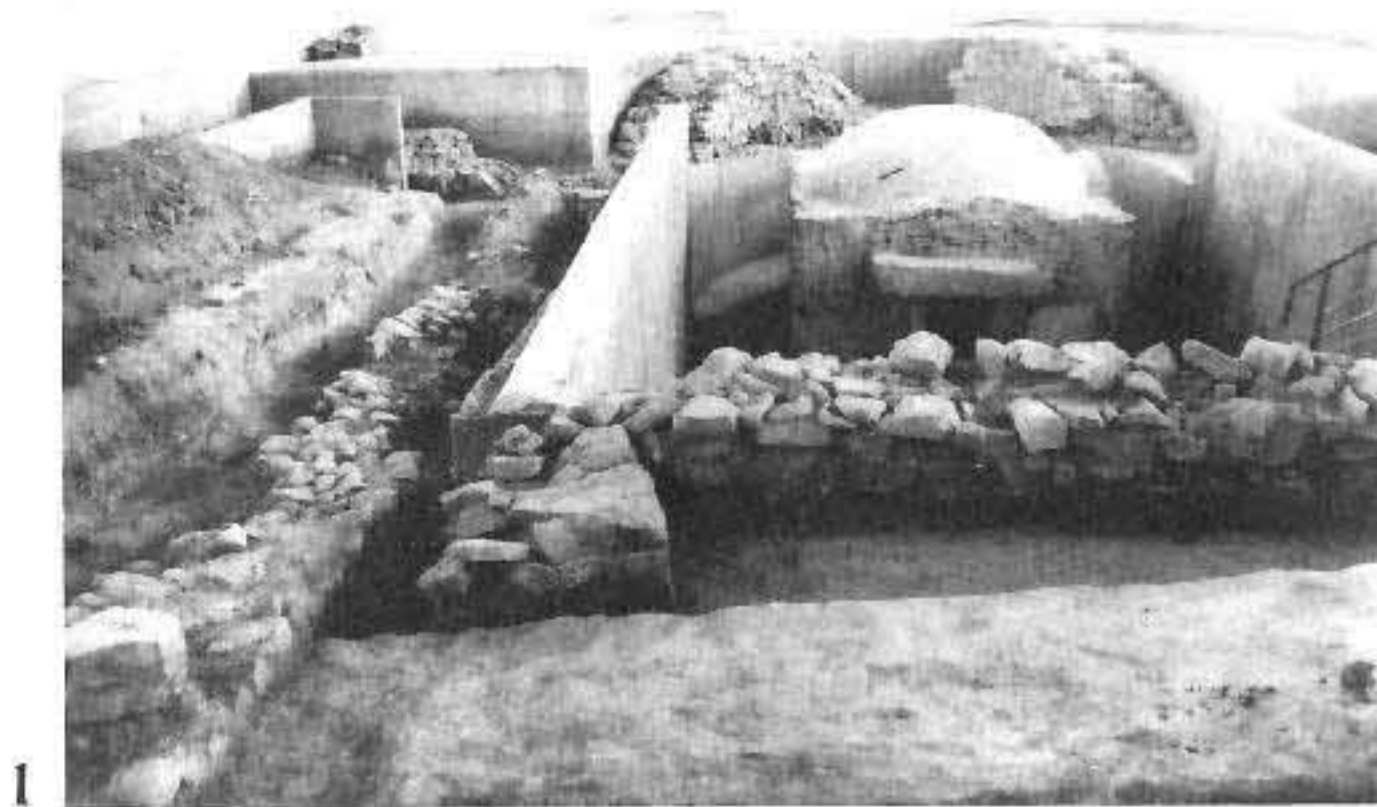
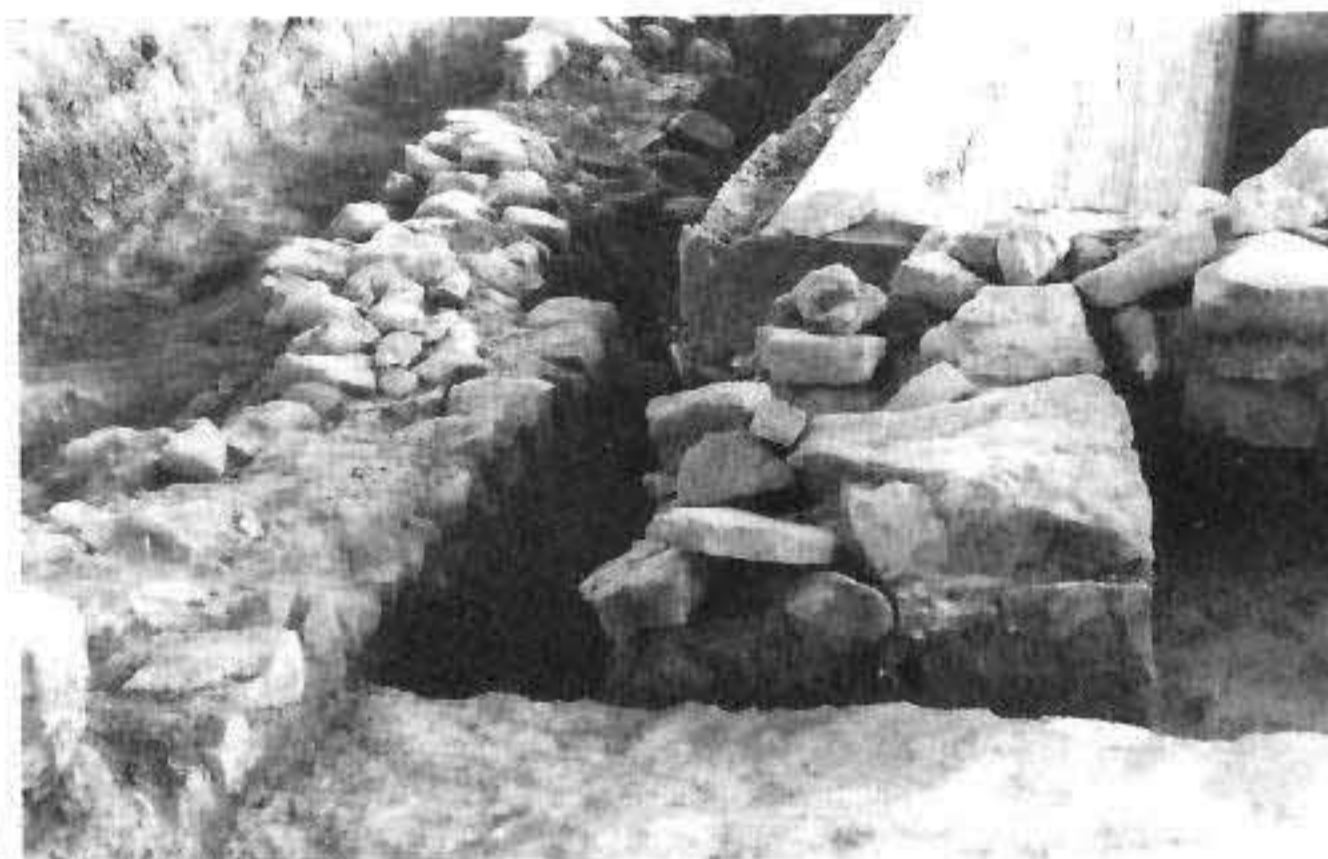
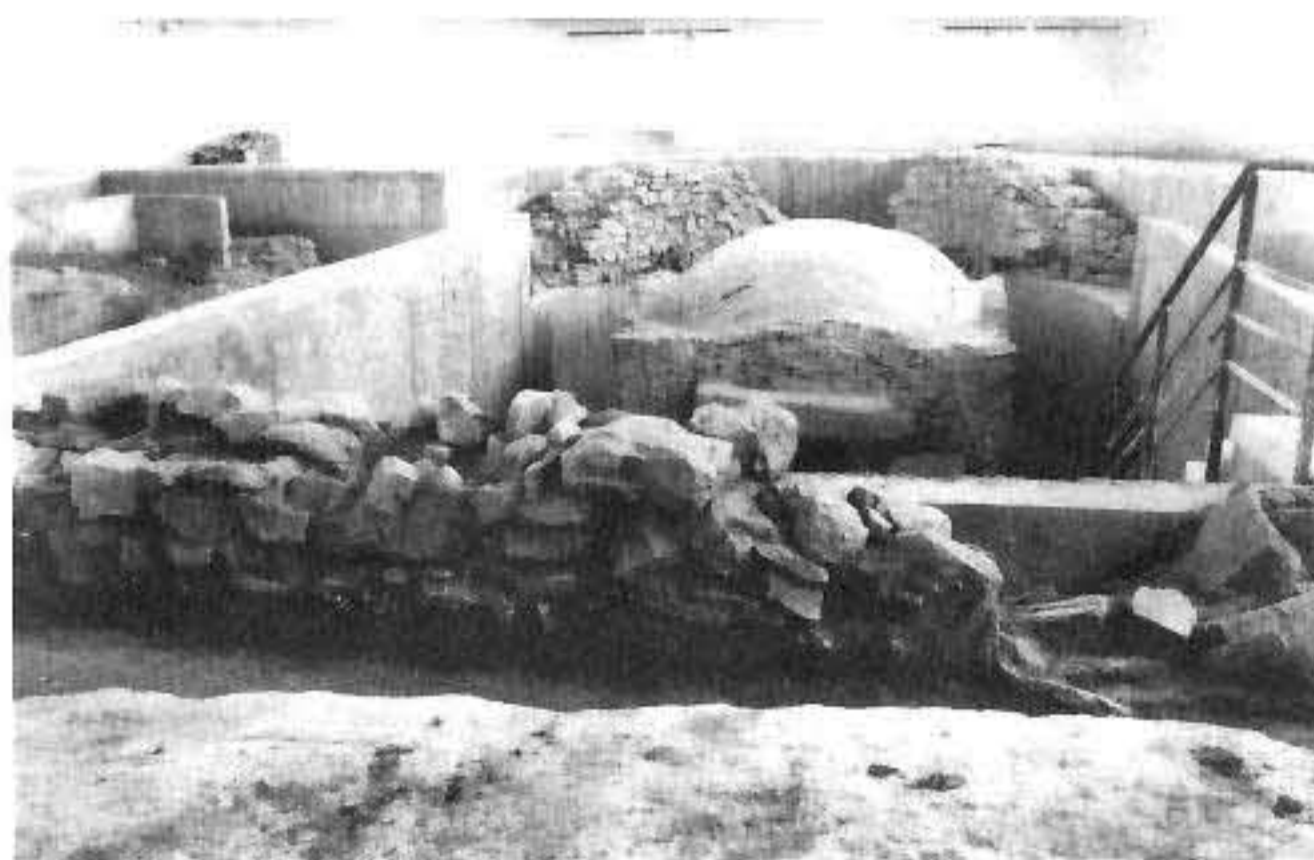
Pl. XI. Stilobatul de vest și temelia zidului de demarcație a *presbyterium*-ului cu pilastru la vest (secțiunea "c").

Pl. XI. Western stylobate and the foundation of the demarcation wall of the presbyterium with a pilaster at west (section "c").

În spațiul interior bazilical s-au păstrat: cca. 1/3 din *crepidoma* navei laterale de vest și aproape 2/3 din temelia care închidea transversal *presbyterium*-ul. Resturile crepidomei de vest s-au păstrat pe o lungime de 9,50 m, capătul nordic fiind distrus de o locuință medievală în sec. X (vezi, Acta MNap. p. 252), iar cel sudic de intervențiile moderne. Temelia se află, în prezent, sub cota $\pm 0,00$, între -0,45 și -0,68 m. Are 0,80 m lățime, talpa fiind realizată dintr-un șir de pietre prinse în pământ, la -0,72 m (-0,77 m) adâncime. Deasupra se află prima asiză de construcție din pietre prinse cu mortar. Amprenta nivelului de demantelare, surprinsă stratigrafic, relevă o intervenție din perioada interbelică. Grosimea și structura temeliei evidențiază existența unui stilobat continuu pe care se sprijineau coloane sau stâlpi, elemente specifice bazilicilor cu acoperiș de lemn (Cf. M. Sâmpetru, *op. cit.*, p. 93).

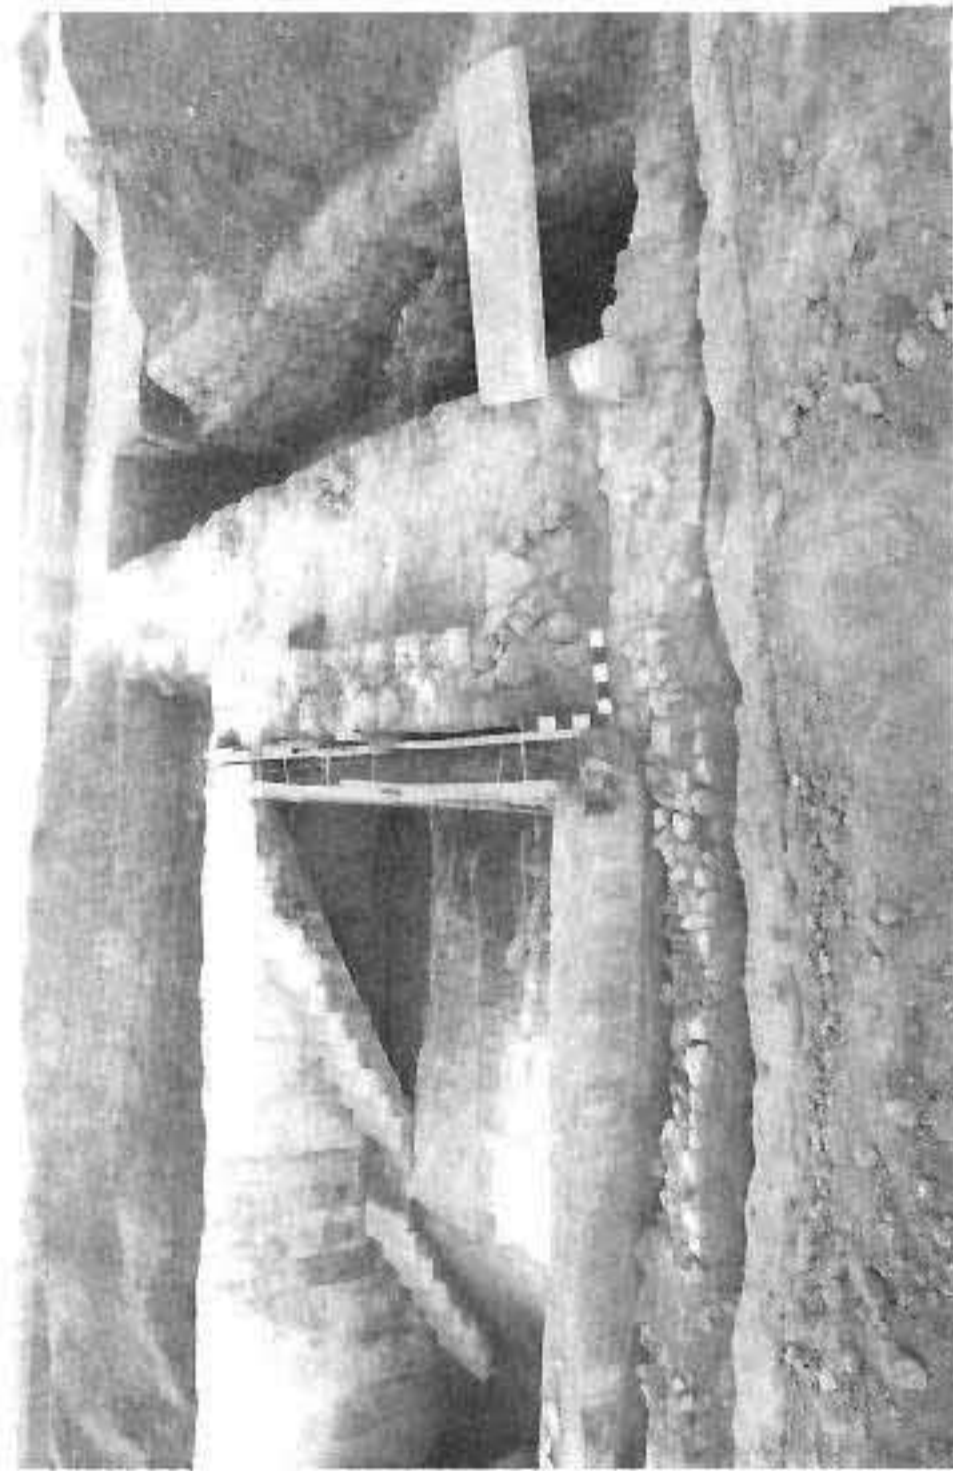
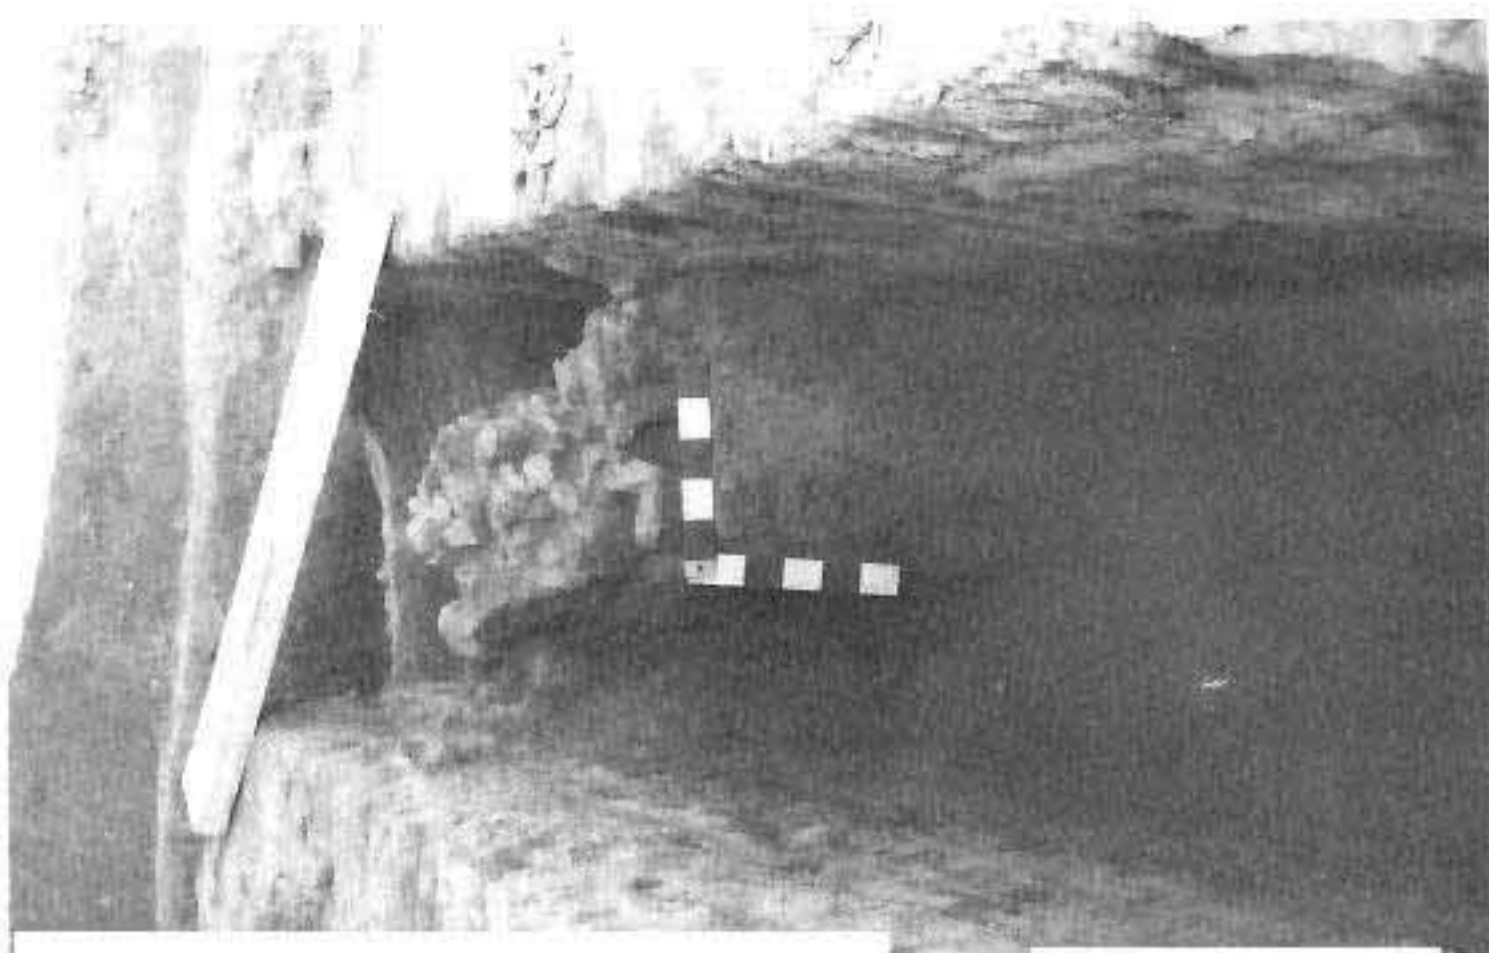
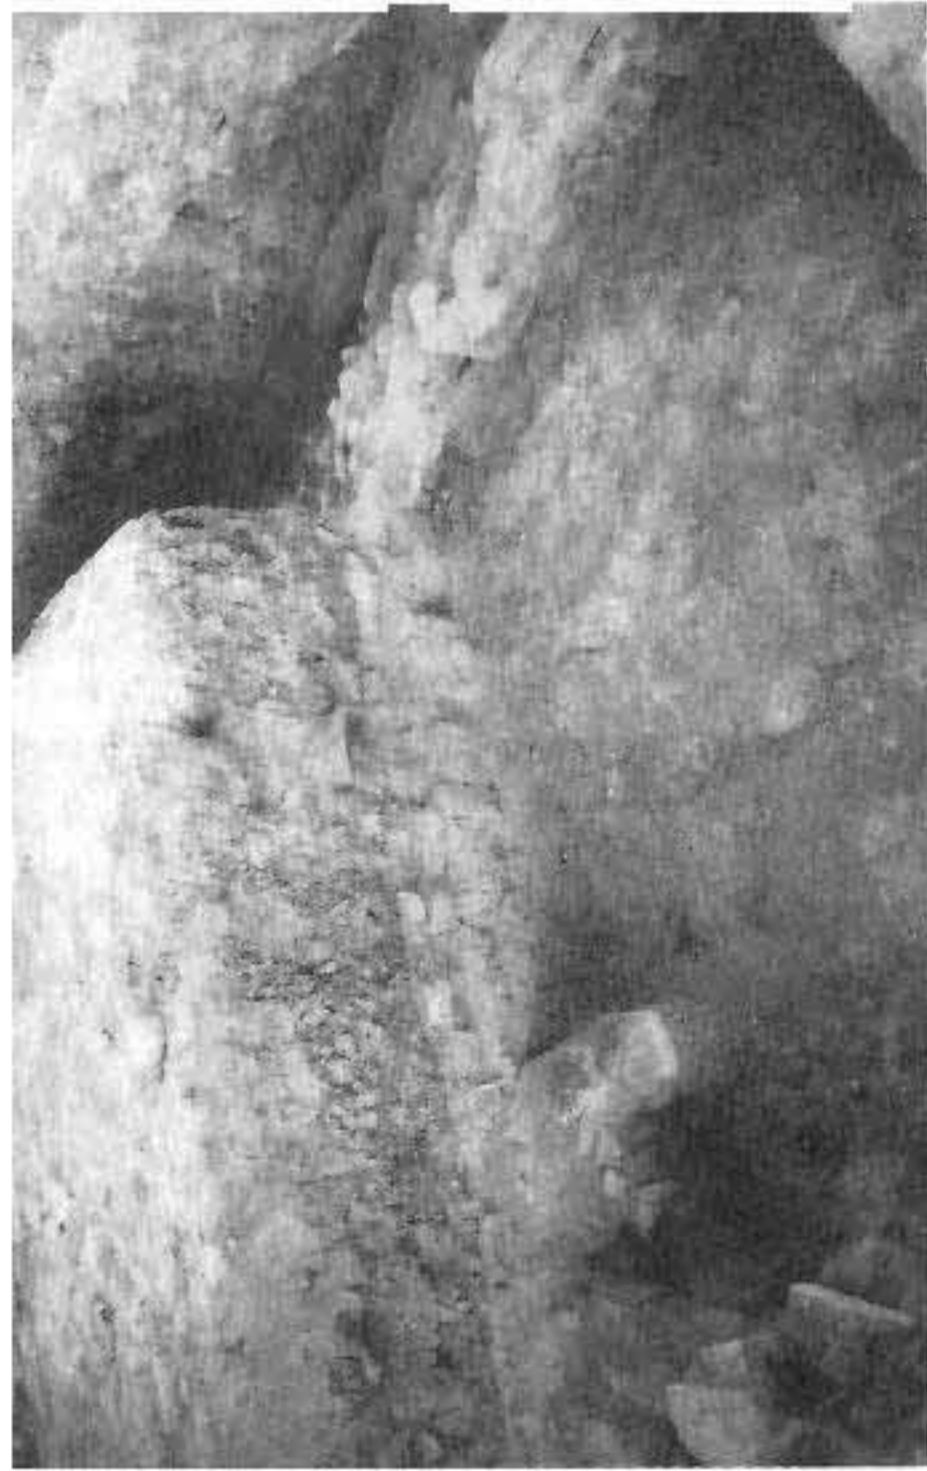
Pl. XII. 1, 3 - Secțiunea "g" cu fragment de temelie demolată de constructorii bazilicii; 2 - Poarta nivelului de demantelare modernă a stilobatului de vest.

Pl. XII. 1, 3 - Section "g" with a fragment of foundation demolished by the builders of the basilica; 2 - The gate of the actual level of dismantling of the western stylobate.

În zona centrală a edificiului, la 1,50 m distanță, sud, de zidul transversal al *presbyterium*-ului, săpăturile arheologice au scos la lumină resturile unei temelii "oarbe" orientate E-V. Cu toate că straturile superioare sunt bulversate, se pare că avem de-a face cu temelia unui zid demantelat din antichitate. S-a putut constata amplasarea acestei temelii într-un strat de nivelare care suprapunea un sol brun-gălbui. Acest sol, întâlnit pretutindeni în cursul săpăturilor arheologice, acoperă loess-ul, și temeliile profunde ale edificiului bazilical, l-au perforat până la pământul

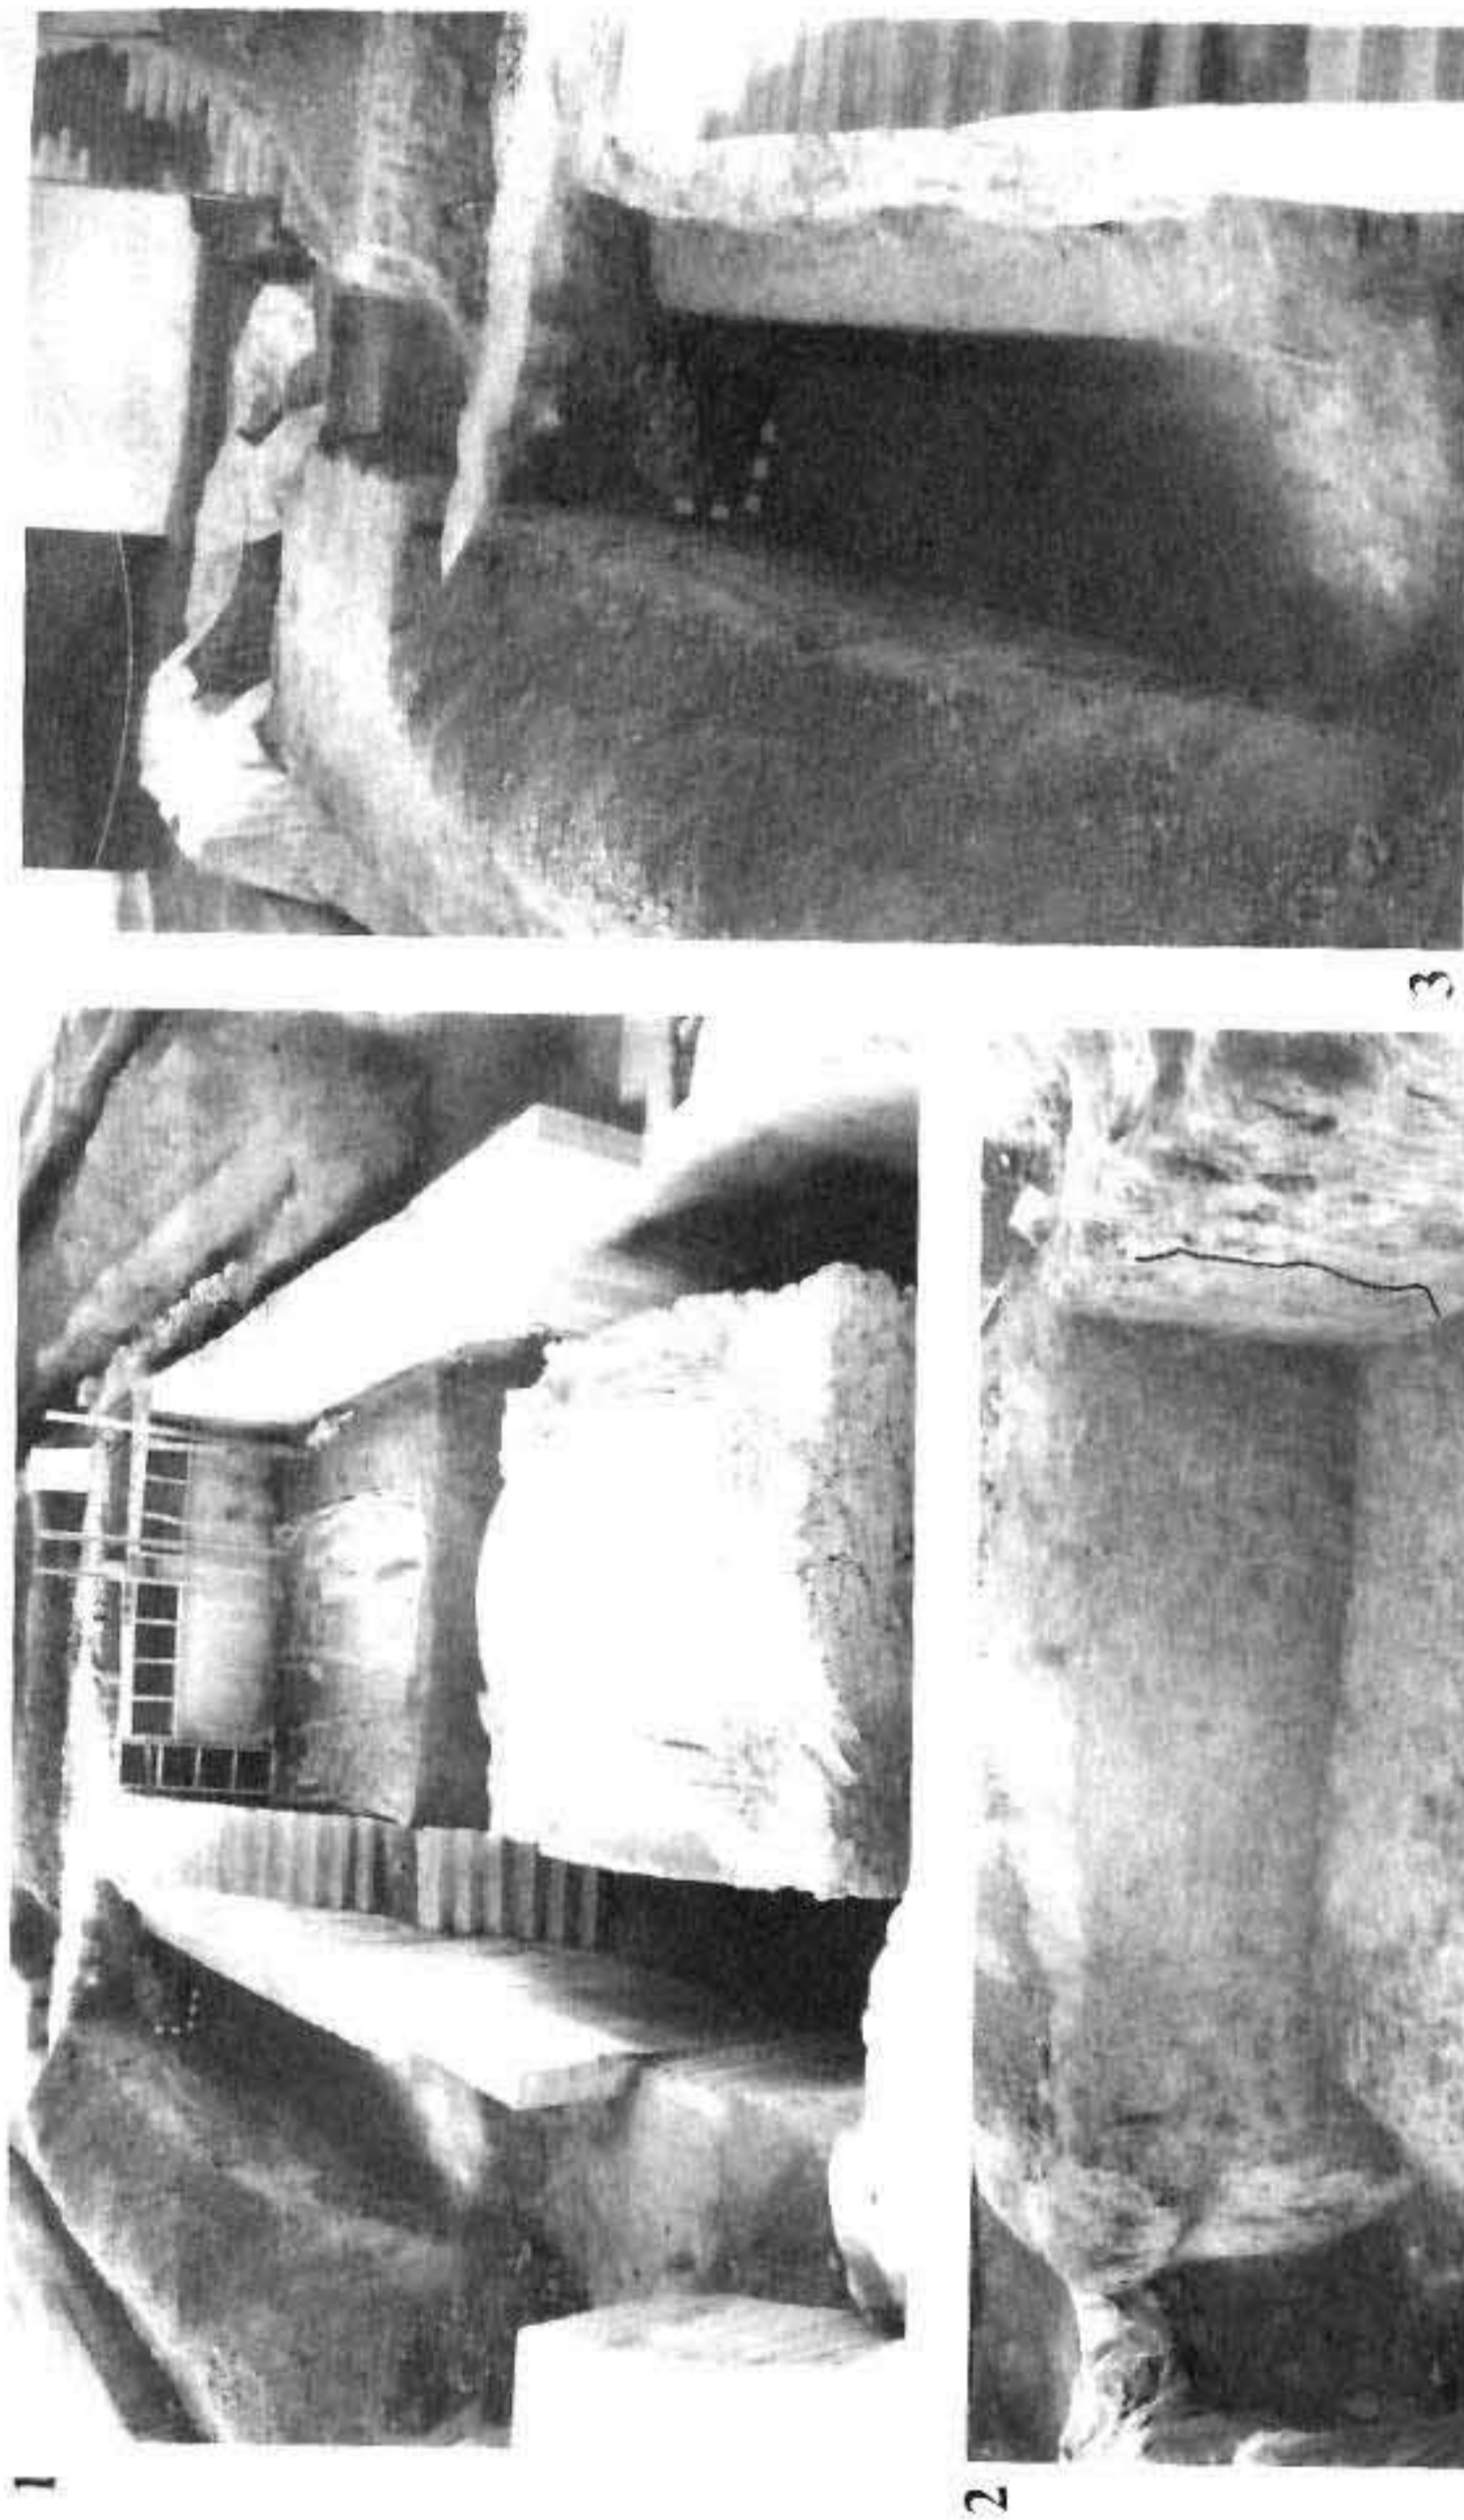
Pl. XIII. 1 - Zona sanctuarului cu cele două morminte martirice; 2 - Grup de pietre colmate în secțiunea "c";
3 - resturile primului mormânt martiric; în profilul sudic al casei, groapa unui mormânt de înhumare în
poziție chiră.

Pl. XIII. 1 - Zone of the sanctuary with the two martyr tombs; 2 - Group of stones silted in the section "c";
3 - Remains of the first martyr tomb; in the southern profile of the square - the pit of an inhumation tomb in a
crouched position.

4.0. Lucrările efectuate în 1994 au degajat în întregime spațiul interior al sanctuarului, până la nivelul primului mormânt martiric, situat la adâncimea de -2,55 m. Acest mormânt a fost descoperit și cercetat parțial în anul 1975 (Cf. Acta MNap., p. 2, II). Din el s-a păstrat pardoseala originală, de formă dreptunghiulară, cu latura mare de 2,15 m (NE-SV) și latura mică de 1,85 m (NV-SE), construită din cărămizi pătrate, de 0,35 m, și dreptunghiulare, de 0,17/0,35 m, prinse în mortar. Pe trei laturi (la SE, SV, NV) păstrează urme de mortar, provenite din stratul de tencuială interioară a unor ziduri, ale căror resturi de temelii se întâlnesc pe latura de NV și parțial pe cea de NE.

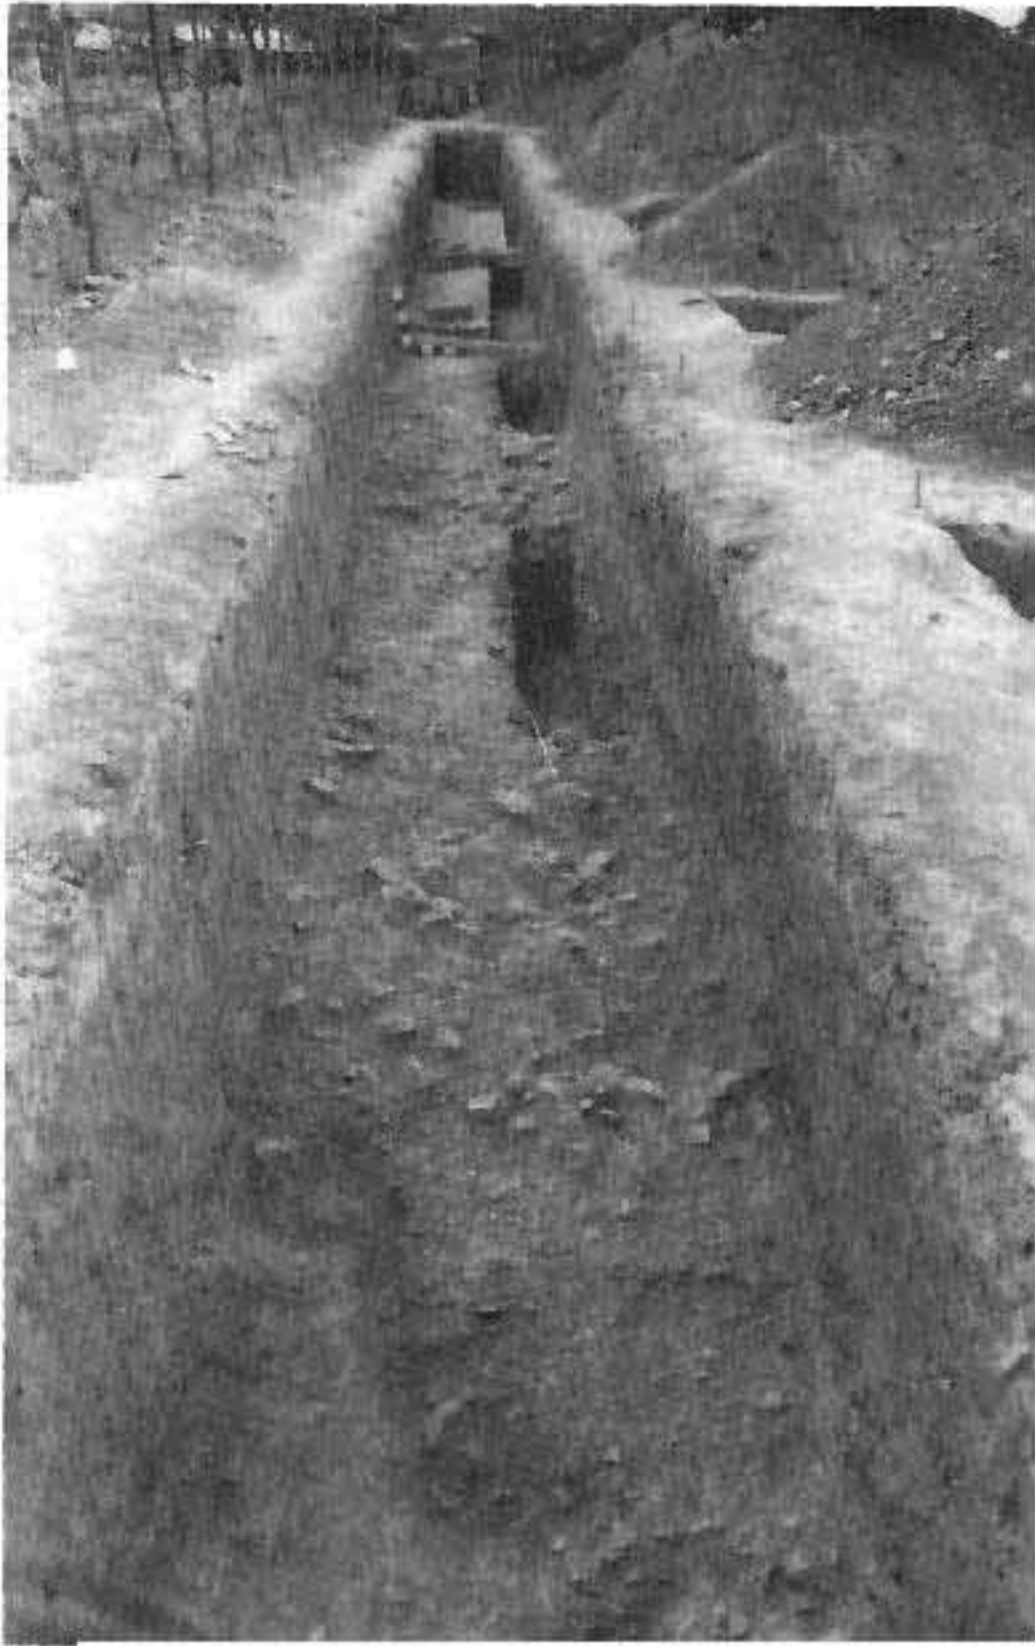
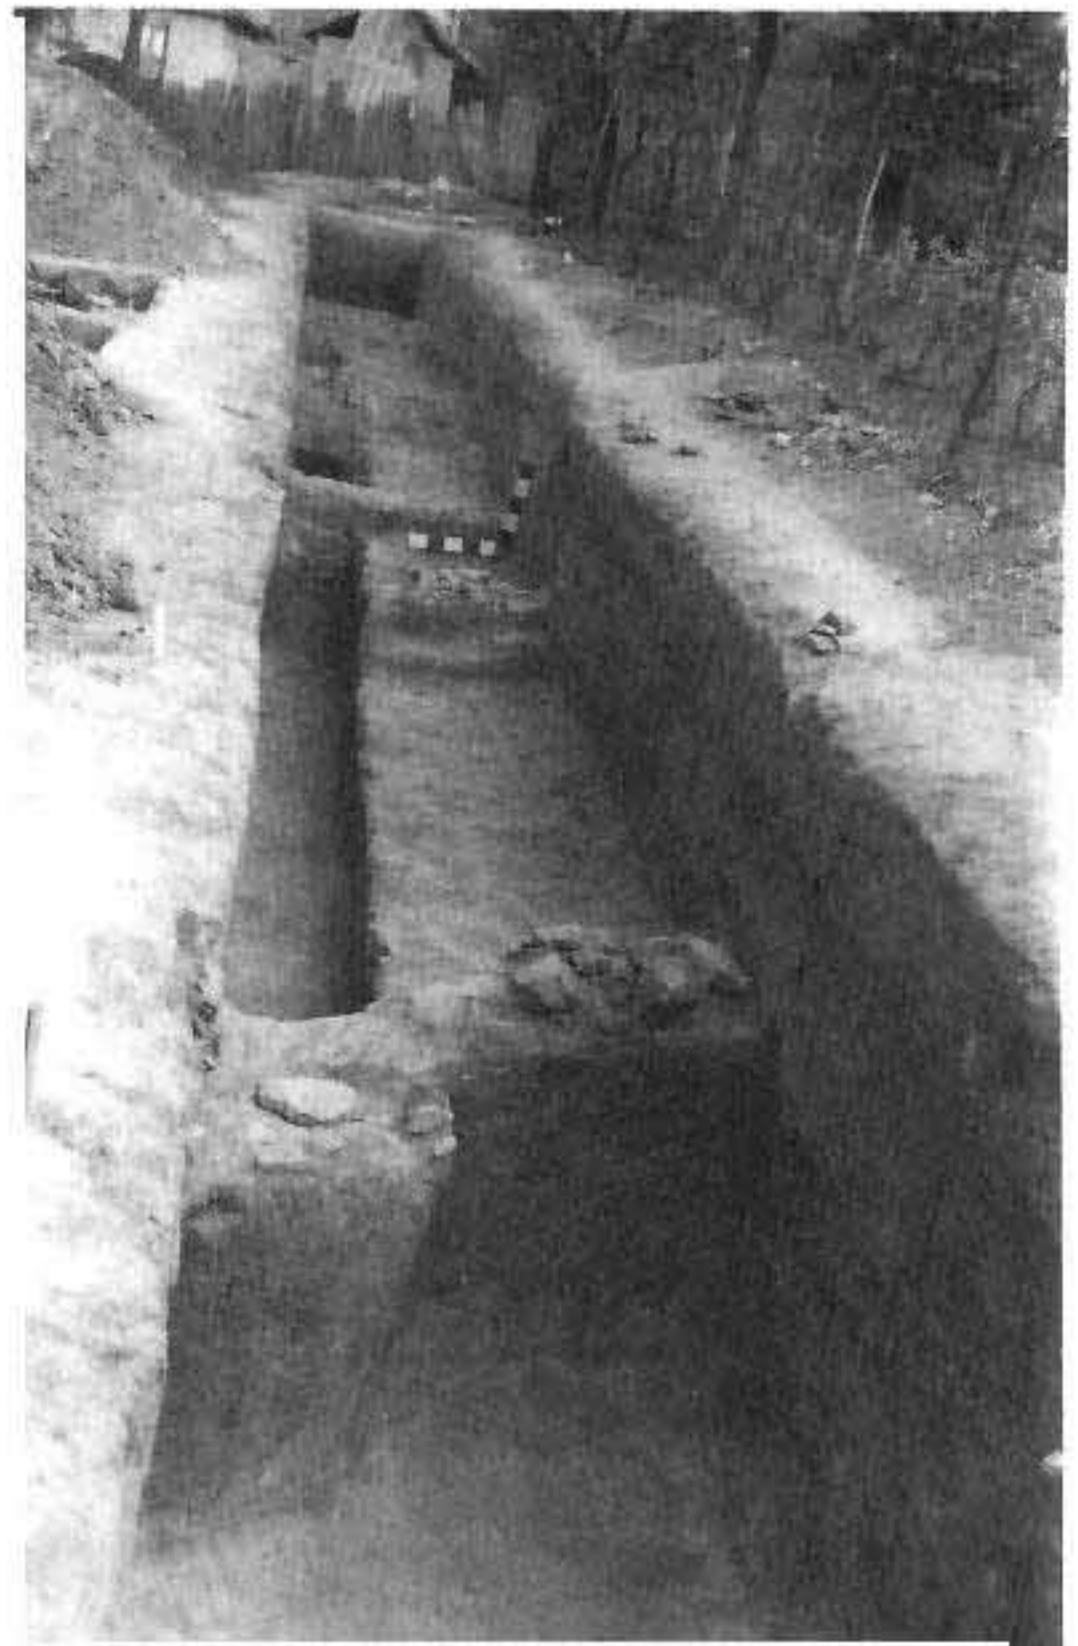
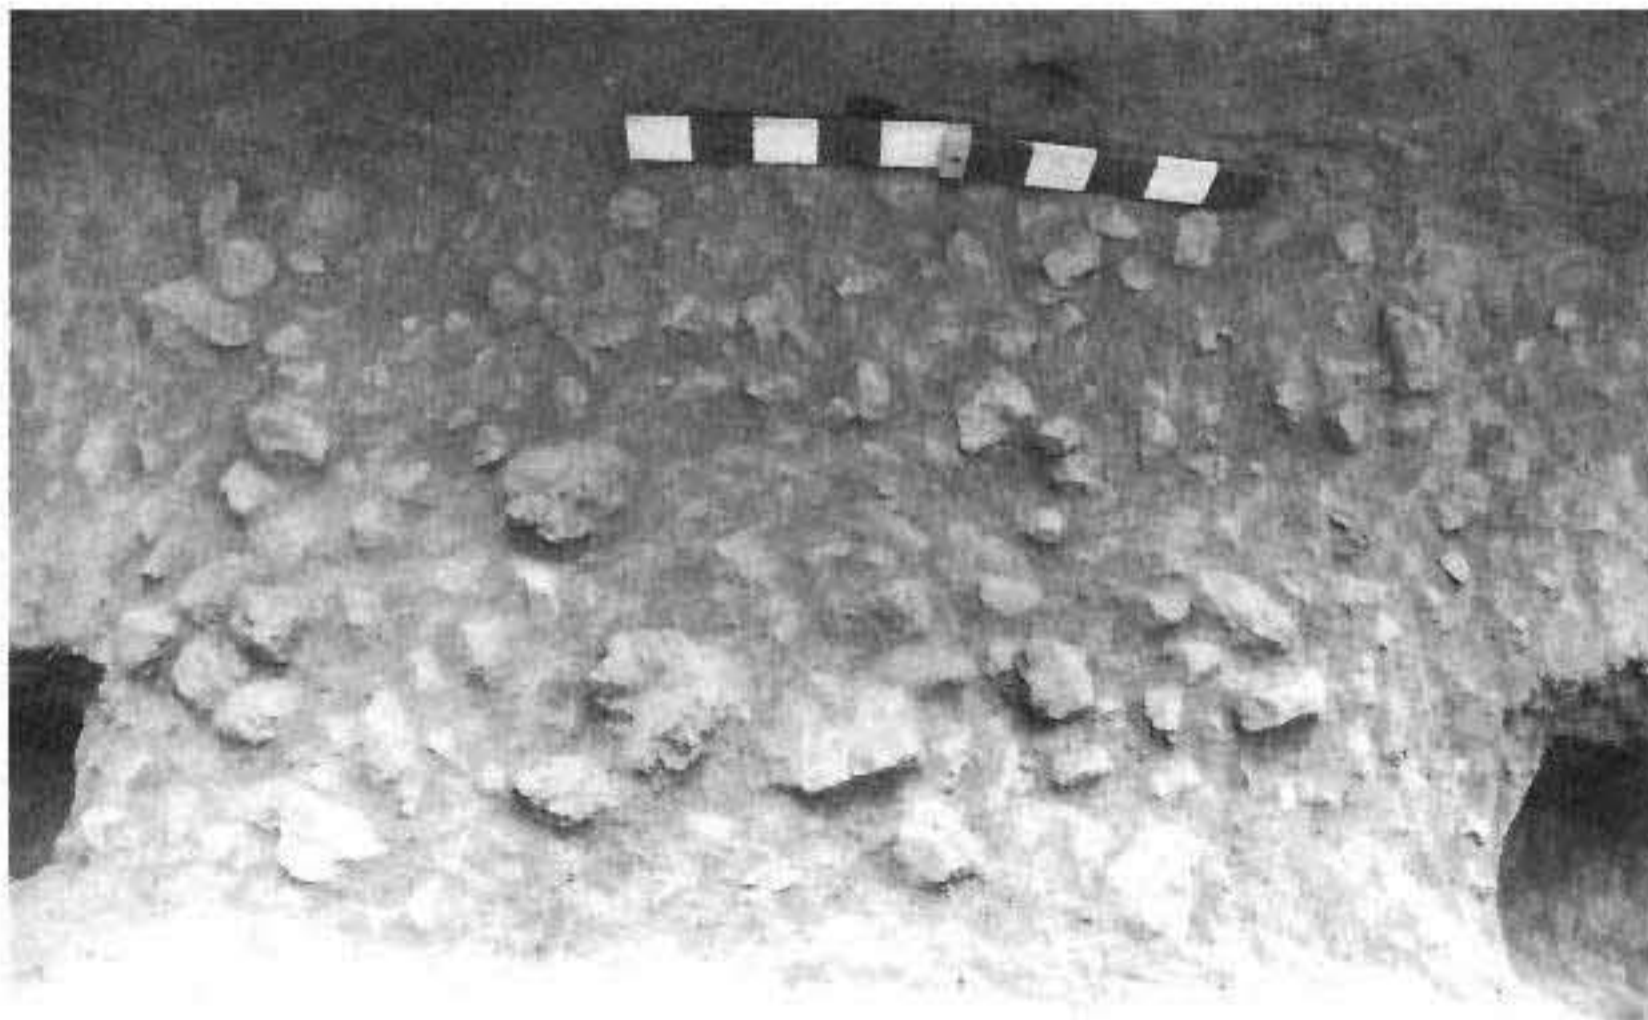
Pl. XIV. Vedere asupra secțiunii S_1 din sectorul II.
Pl. XIV. View of the section S_1 - sector II.

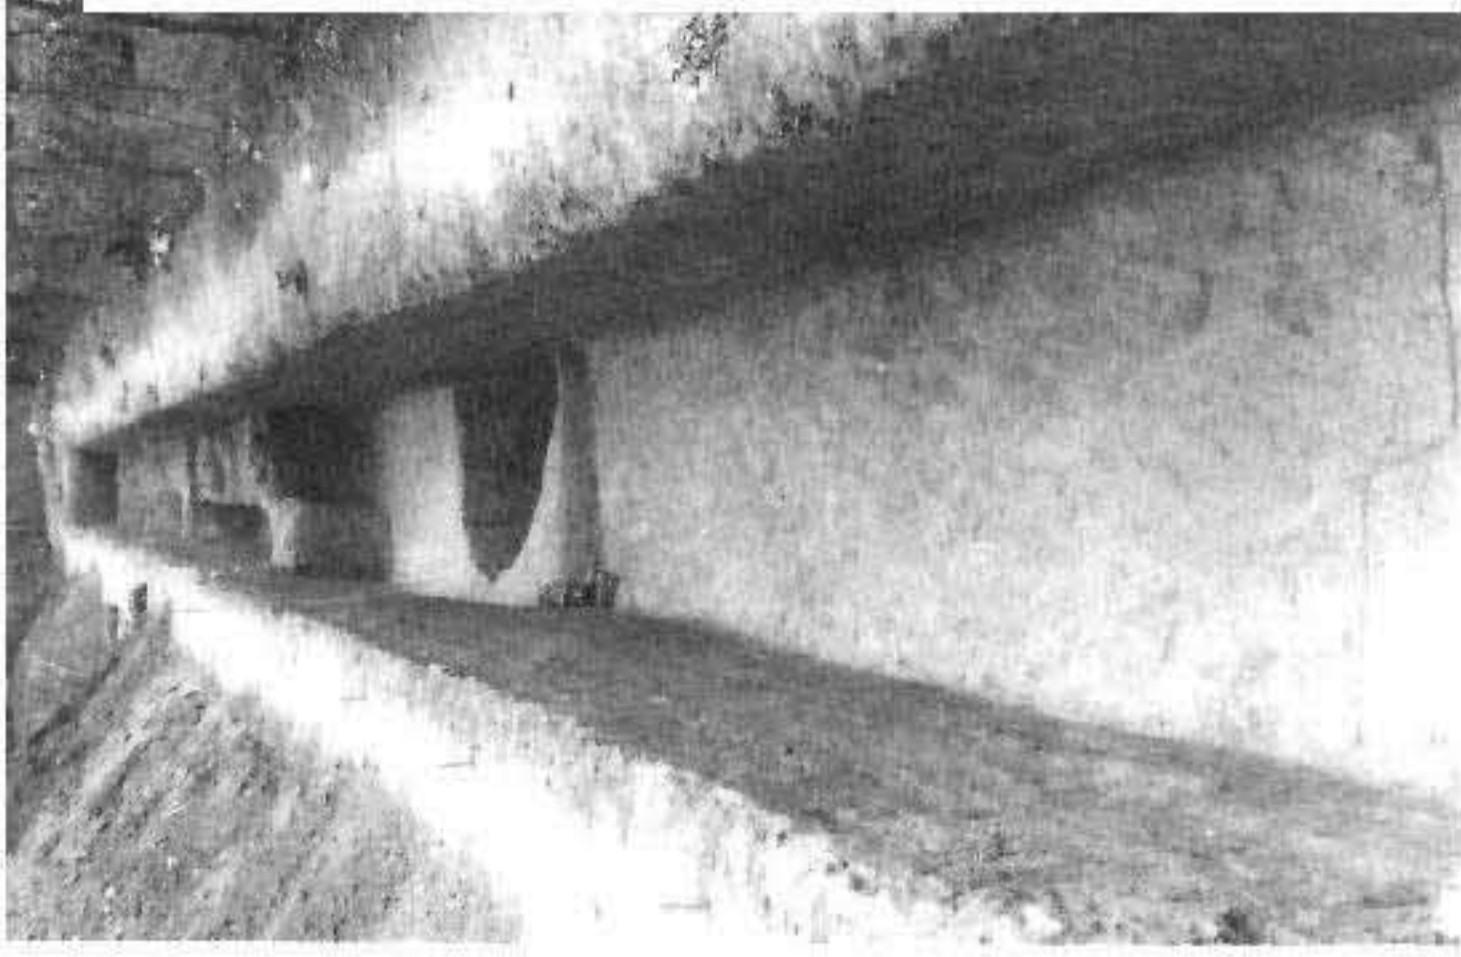
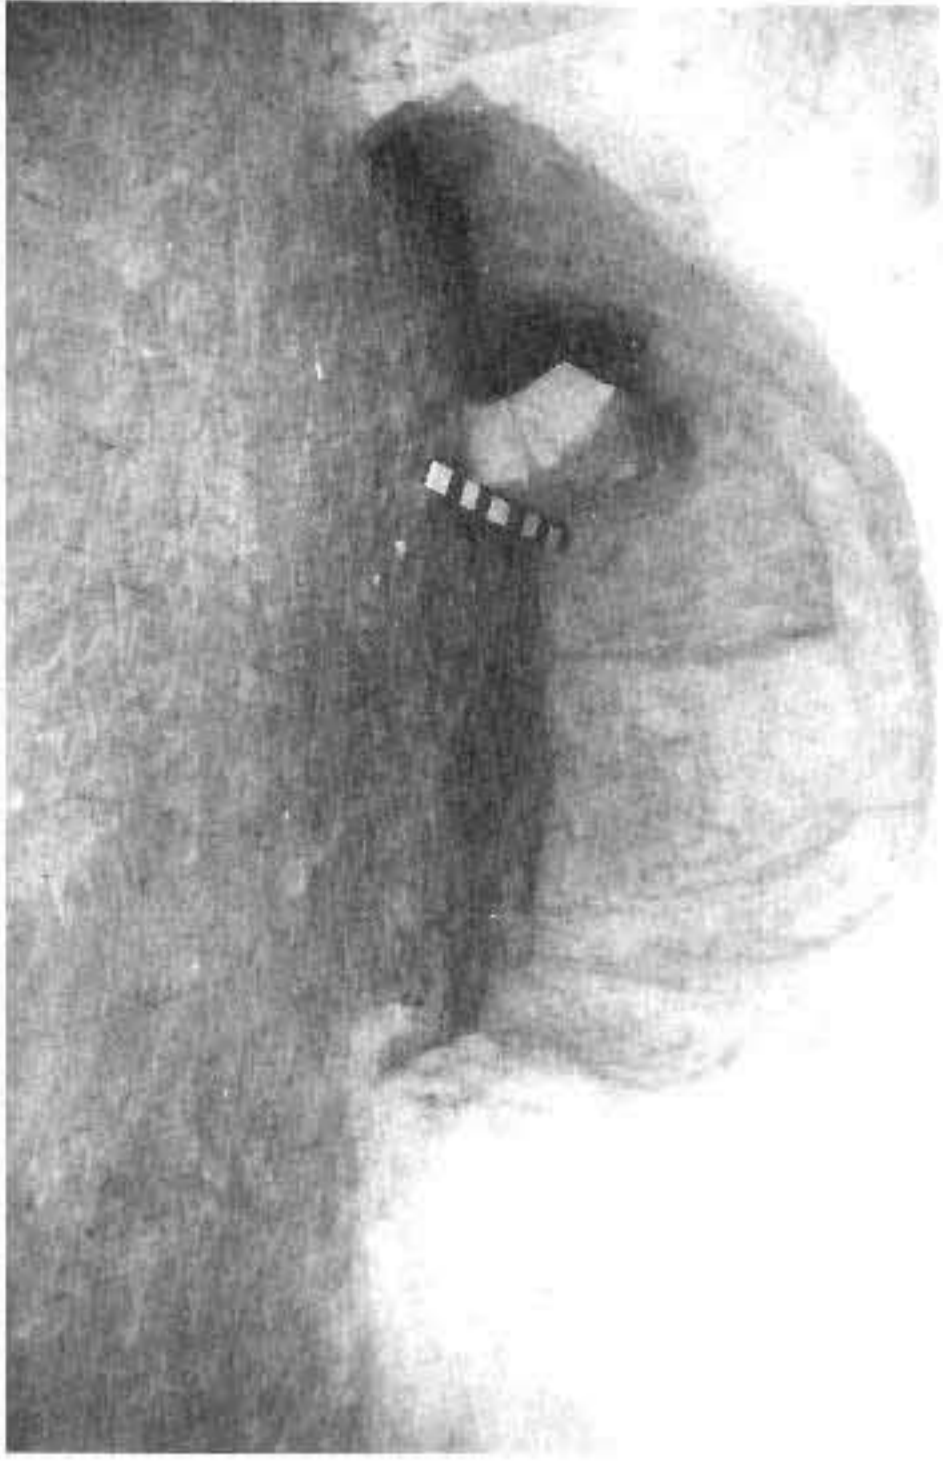
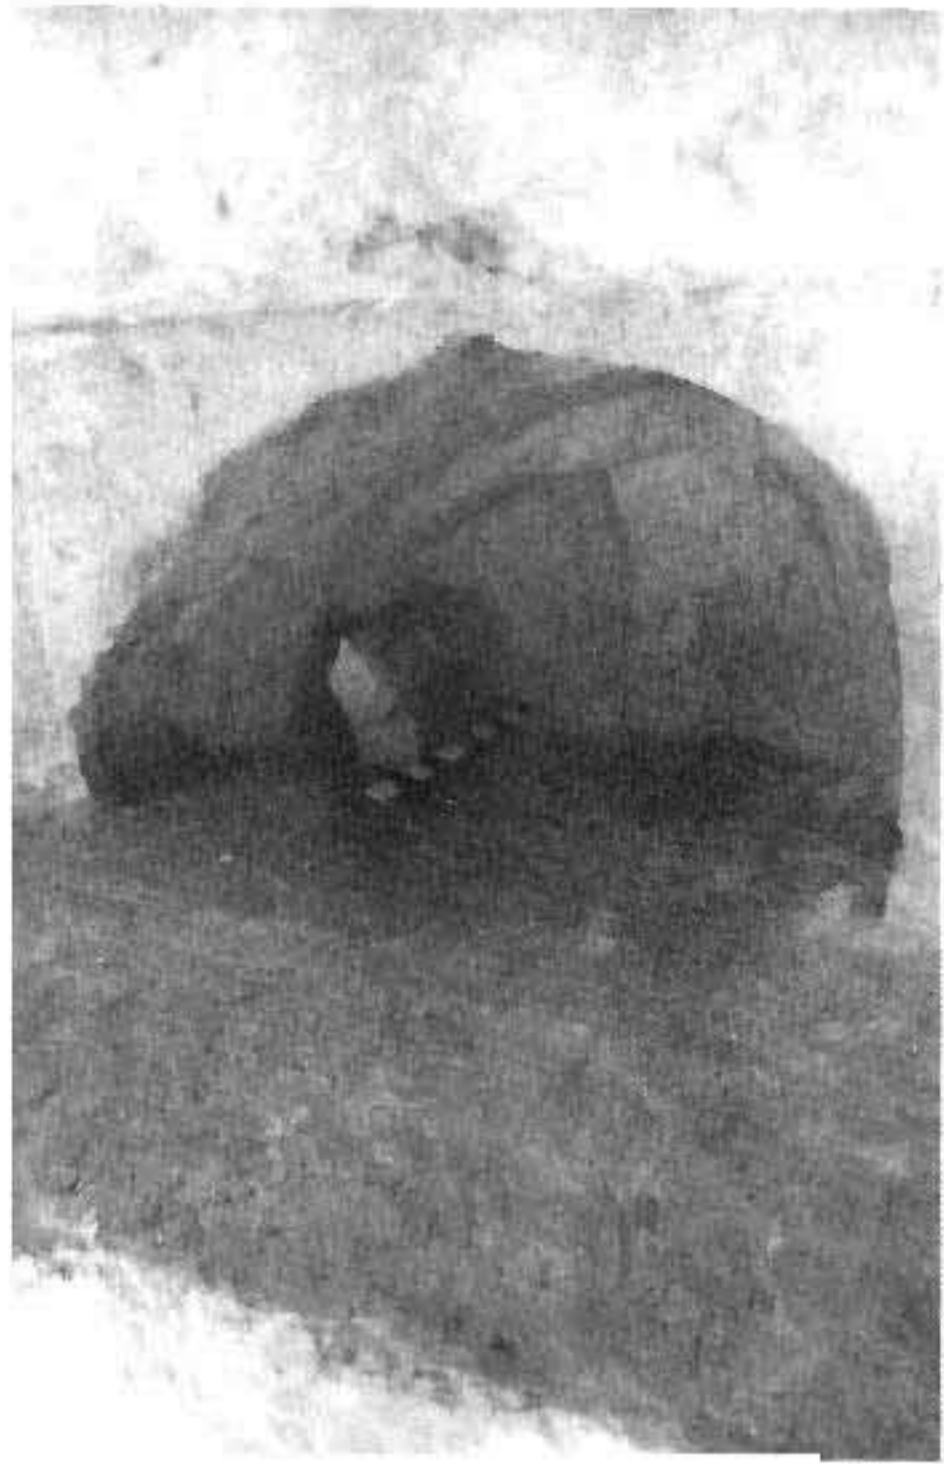
Pl. XV. Secțiunea S_J-vest cu groapa unui bordei de epocă romană (sector II).
 Pl. XVI. Secțiunea S_J-vest with the pit of an earth-dug hut of Roman epoch (sector II)

7.1. În jumătatea vestică a secțiunii, între m 24 - 27, la adâncimea de -1,25 m s-a profilat groapa unui bordei. Acesta are formă ovală; partea sa sudică, aflată în peretele secțiunii, a rămas necercetată. Are diametrul lung (E-V) de 2,30 m și o adâncime de -1,50 m. Podina este înconjurată de o plintă, înaltă de 0,30 m la E și 0,50 m la V. Plinta este mai lată la V și mai subțire la E și N. Marginile bordeiului pornesc dintr-un sol galben, pigmentat cu fragmente mici de ceramică și cărbune. Din umplutura gropii au fost scoase fragmente mari de cărămizi romane cu latura de 0,30 m. Bordeiul a perforat un strat de pământ galben și s-a adâncit în loess. Aparține epocii romane târzii.
