CERCETĂRI ARHEOLOGICE ÎN ZONA ANSAMBLULUI PALEOCREȘTIN DIN COMUNA NICULIȚEL, JUDEȚUL TULCEA

Victor Henrich Baumann

Archaeological Researches in the Zone of the Paleo-Christian Complex at Niculișel, Tulcea County

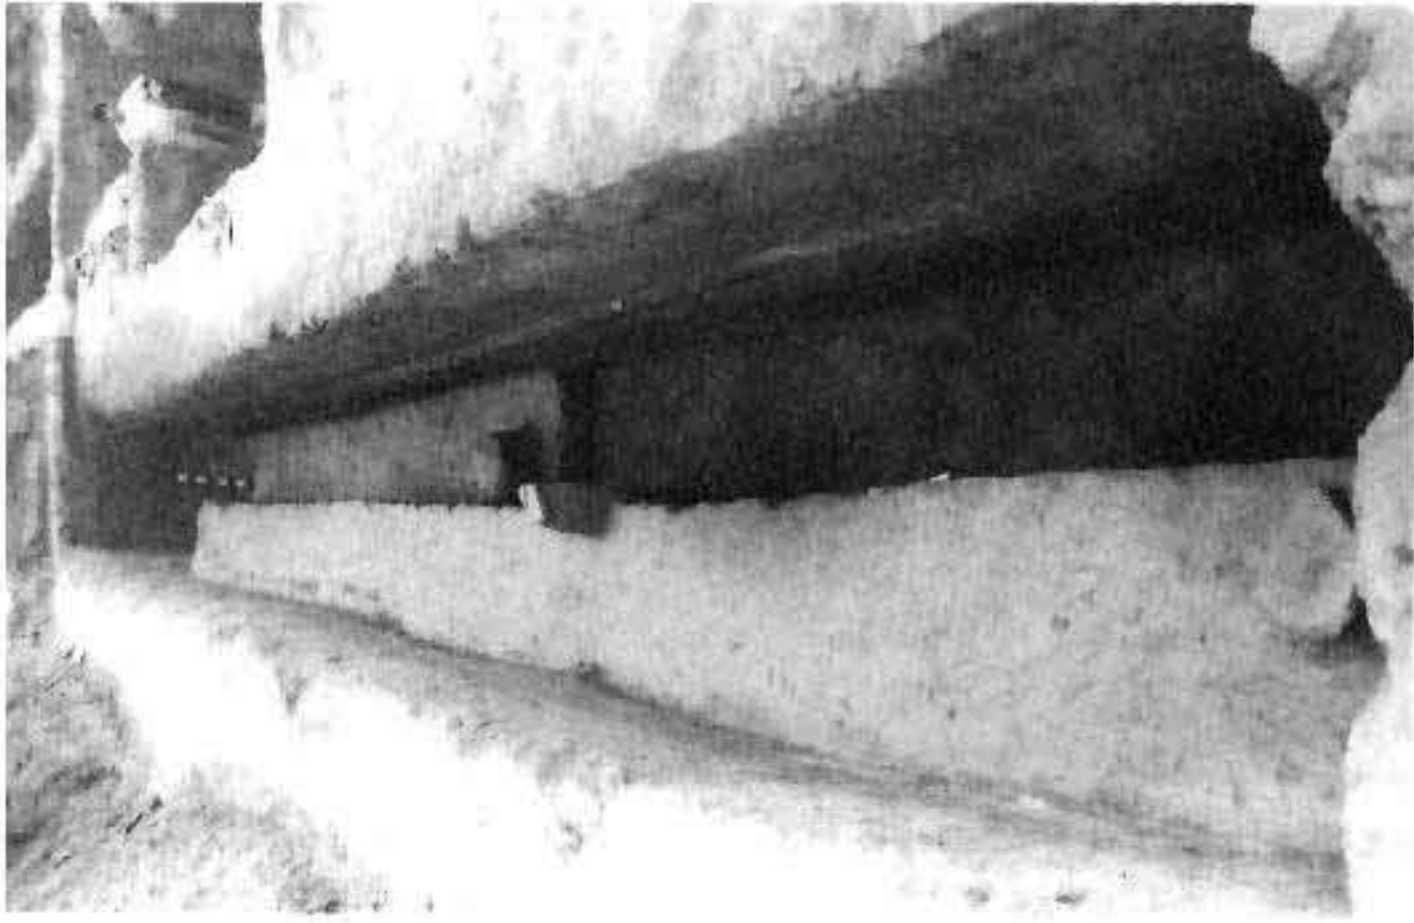
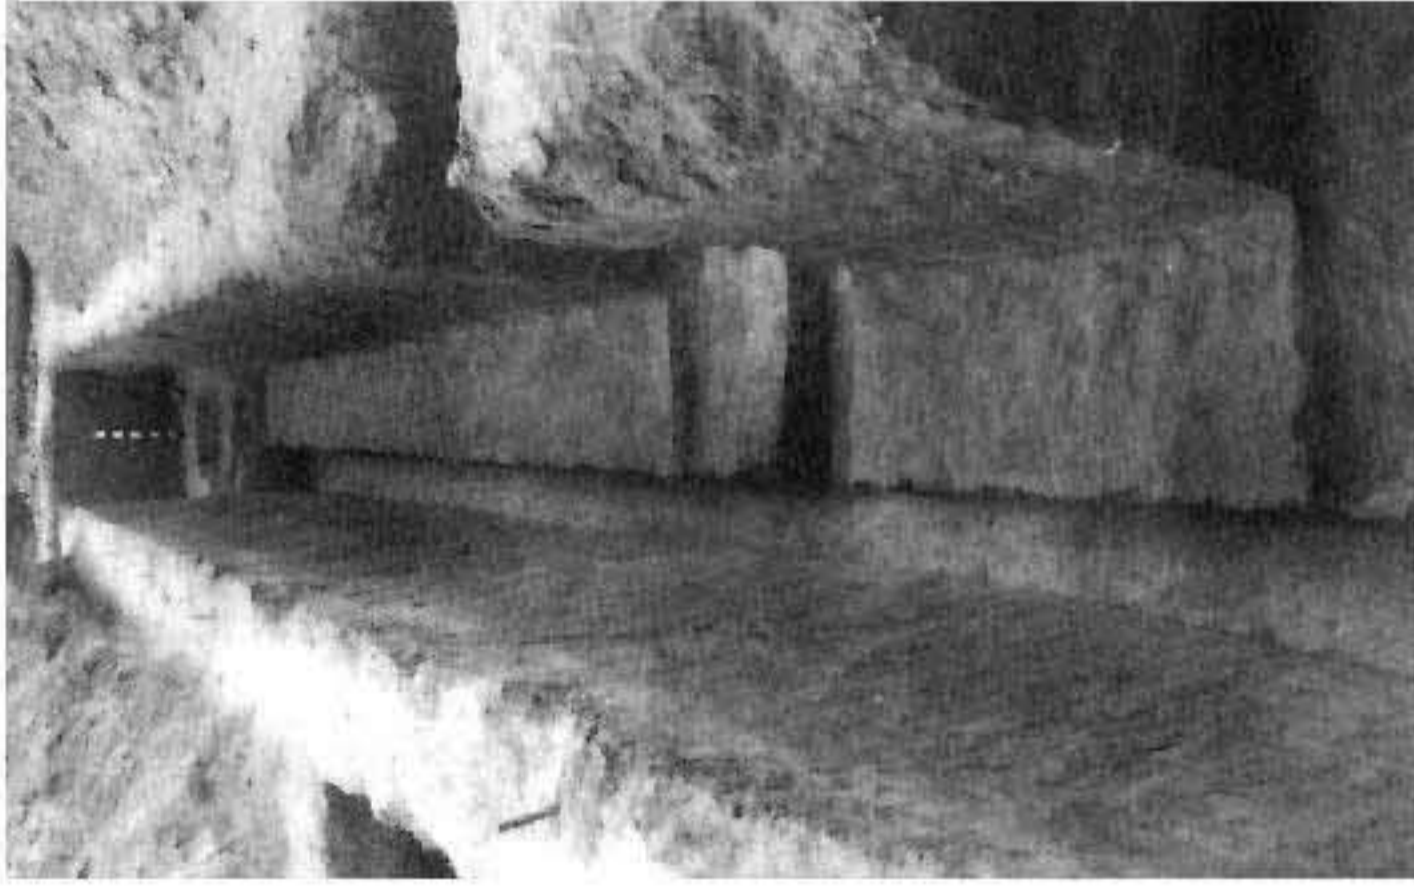
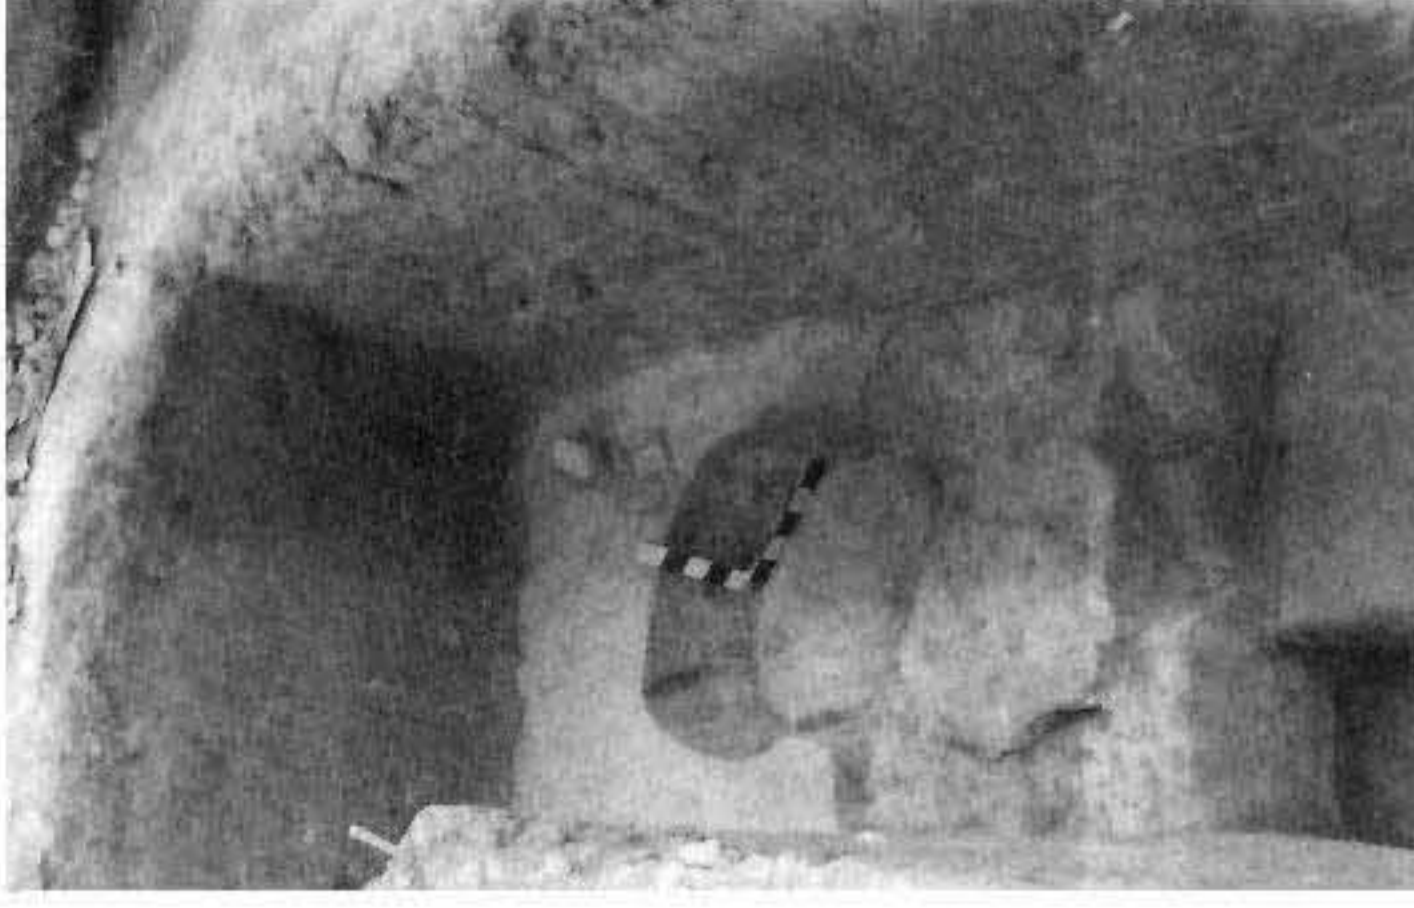
Pl. XVI. 1 - Secțiunea S₄; 2 - Secțiunea S₂; 3 - Nivel roman deranjat de o locuință medievală timpurie, în capătul sudic al secțiunii S₂.

Pl. XVI. 1 - Section S₄; 2 - Section S₂; 3 - ROMAN epoch level damaged by an early middle age dwelling, in the southern end of the section S₂.

7.2. O situație aparte a fost surprinsă în capătul vestic al secțiunii, între m 35 - 37, unde, la adâncimea de -0,70 m, pe un nivel de locuire au apărut materiale romane târzii (sec. IV) alături de fragmente medievale timpurii (sec. X). În capătul vestic al secțiunii, nivelul a fost perforat de o groapă ovală, adâncă de -0,40 m și cu diametrul de 0,75/1,00 m. Groapa conținea câteva fragmente mici ceramice de factură romană. Partea sa nordică, situată în capătul sudic al secțiunii S₂, a fost intersectată de o locuință medievală timpurie.

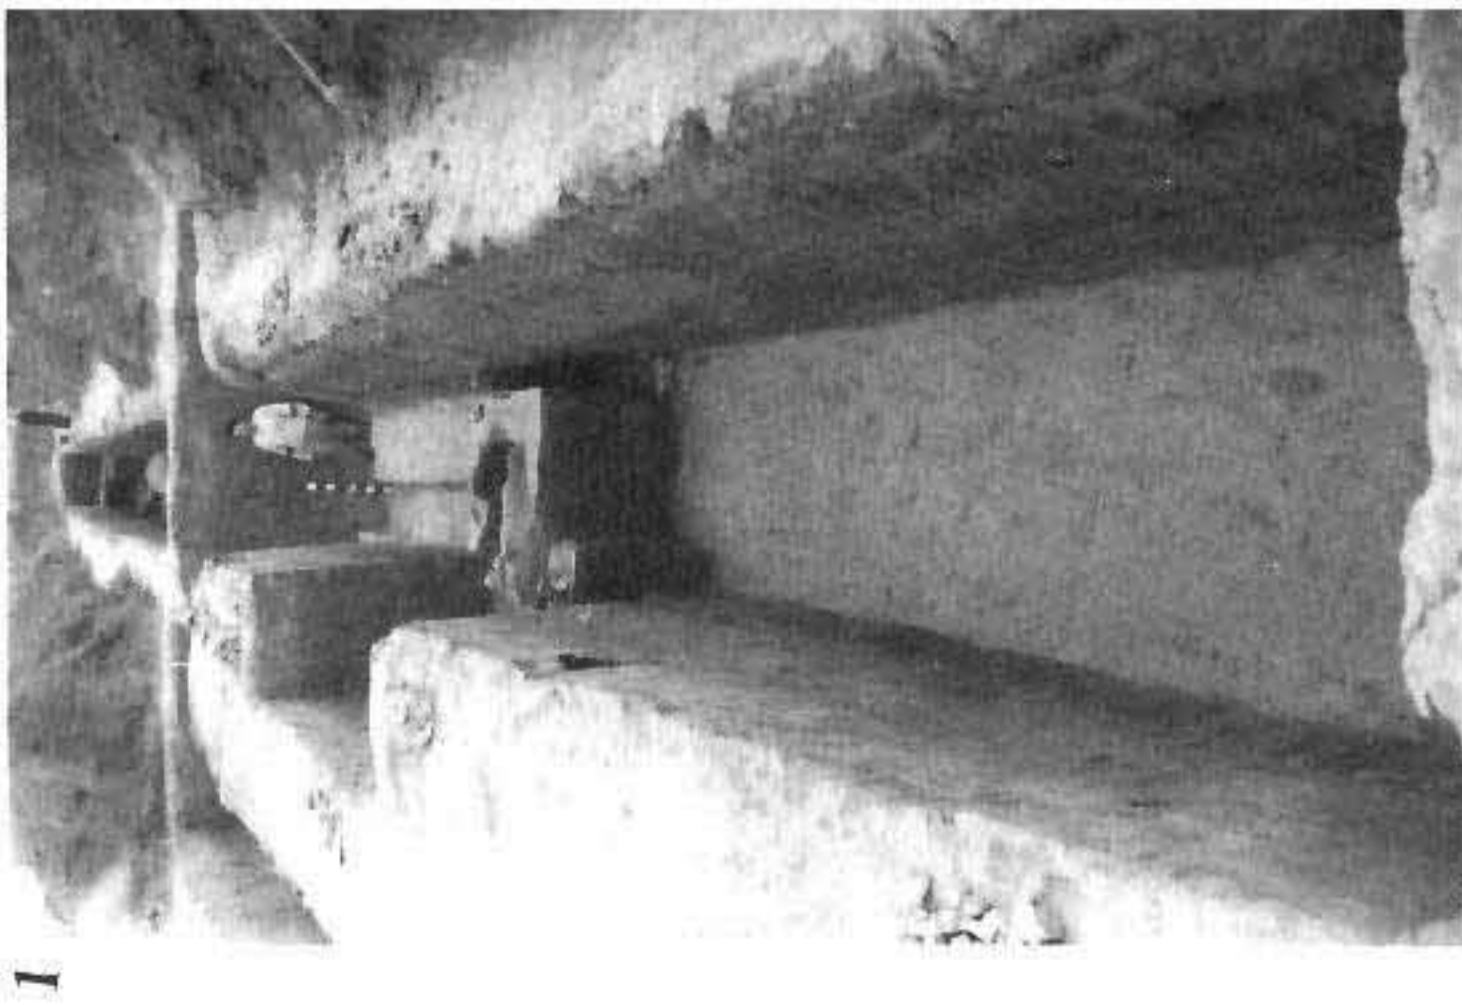
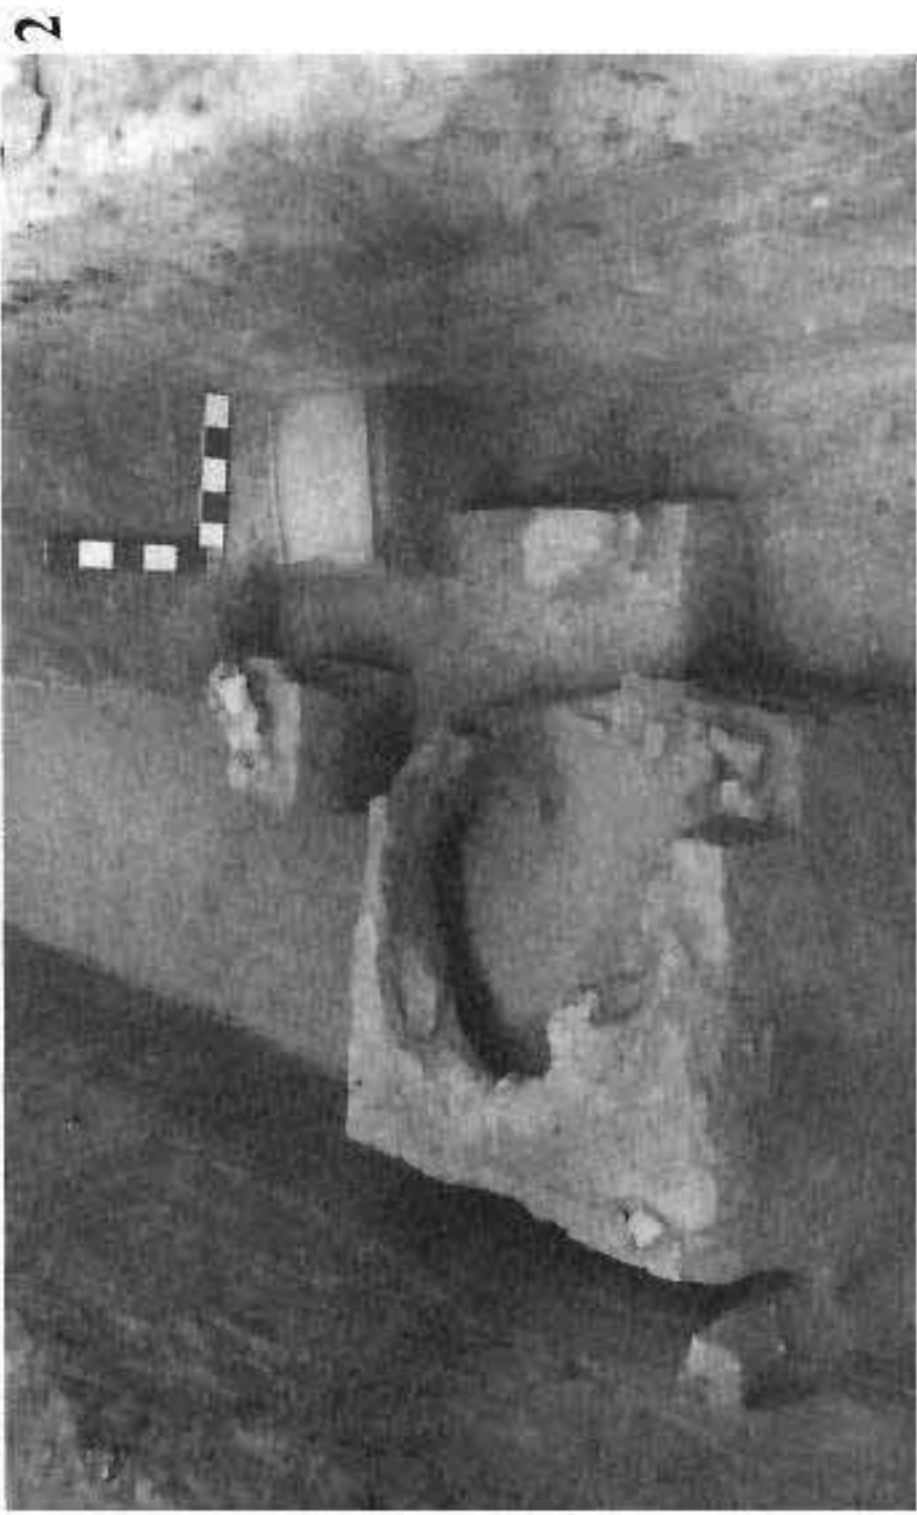
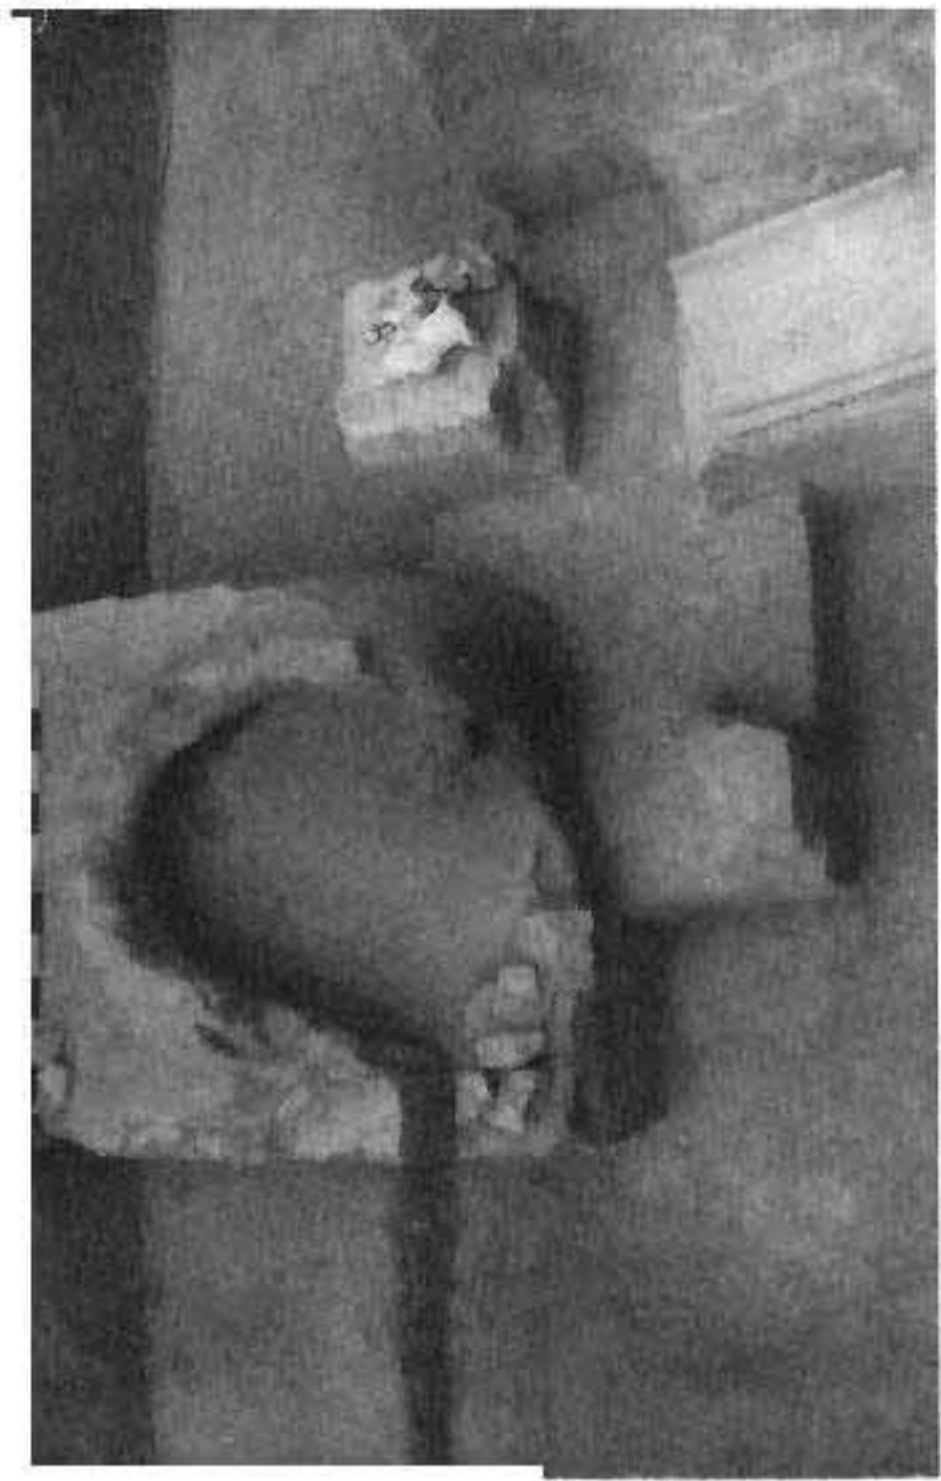
Pl. XVII. Locuință medievală din sec. X cu cuptor menajer, în secțiunea S₃-vest (sector II)

Pl. XVII. Middle age dwelling of Xth century, with a domestic oven, within the section S₃-west (sector II).

9.1. Între m 5 - 7, la -0,90 m adâncime au fost descoperite marginile unui cuptor menajer construit la suprafață, pe un nivel de călcare situat la -1,20 m adâncime. Cuptorul, de formă ovală (1,05/0,90 m), are vatra albiată, înclinată spre gura situată la N. Gura cuptorului a fost întărită cu pietre. În dreptul ei este practică o mică șanțuire în V, cu vârful spre sud.

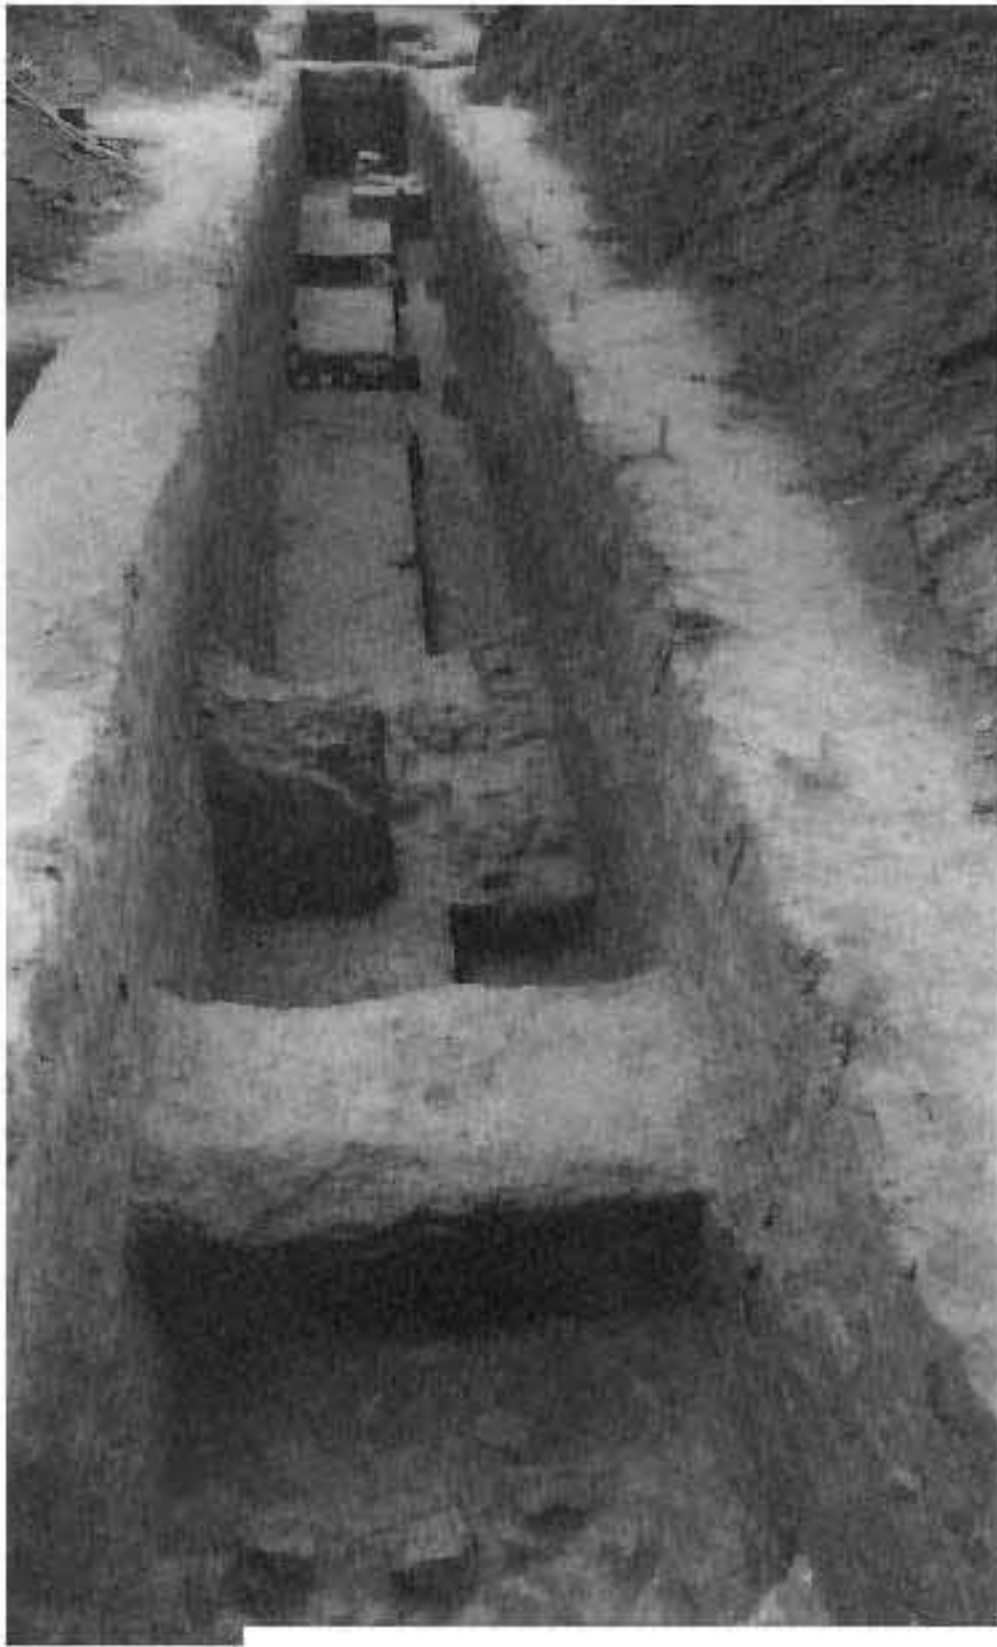
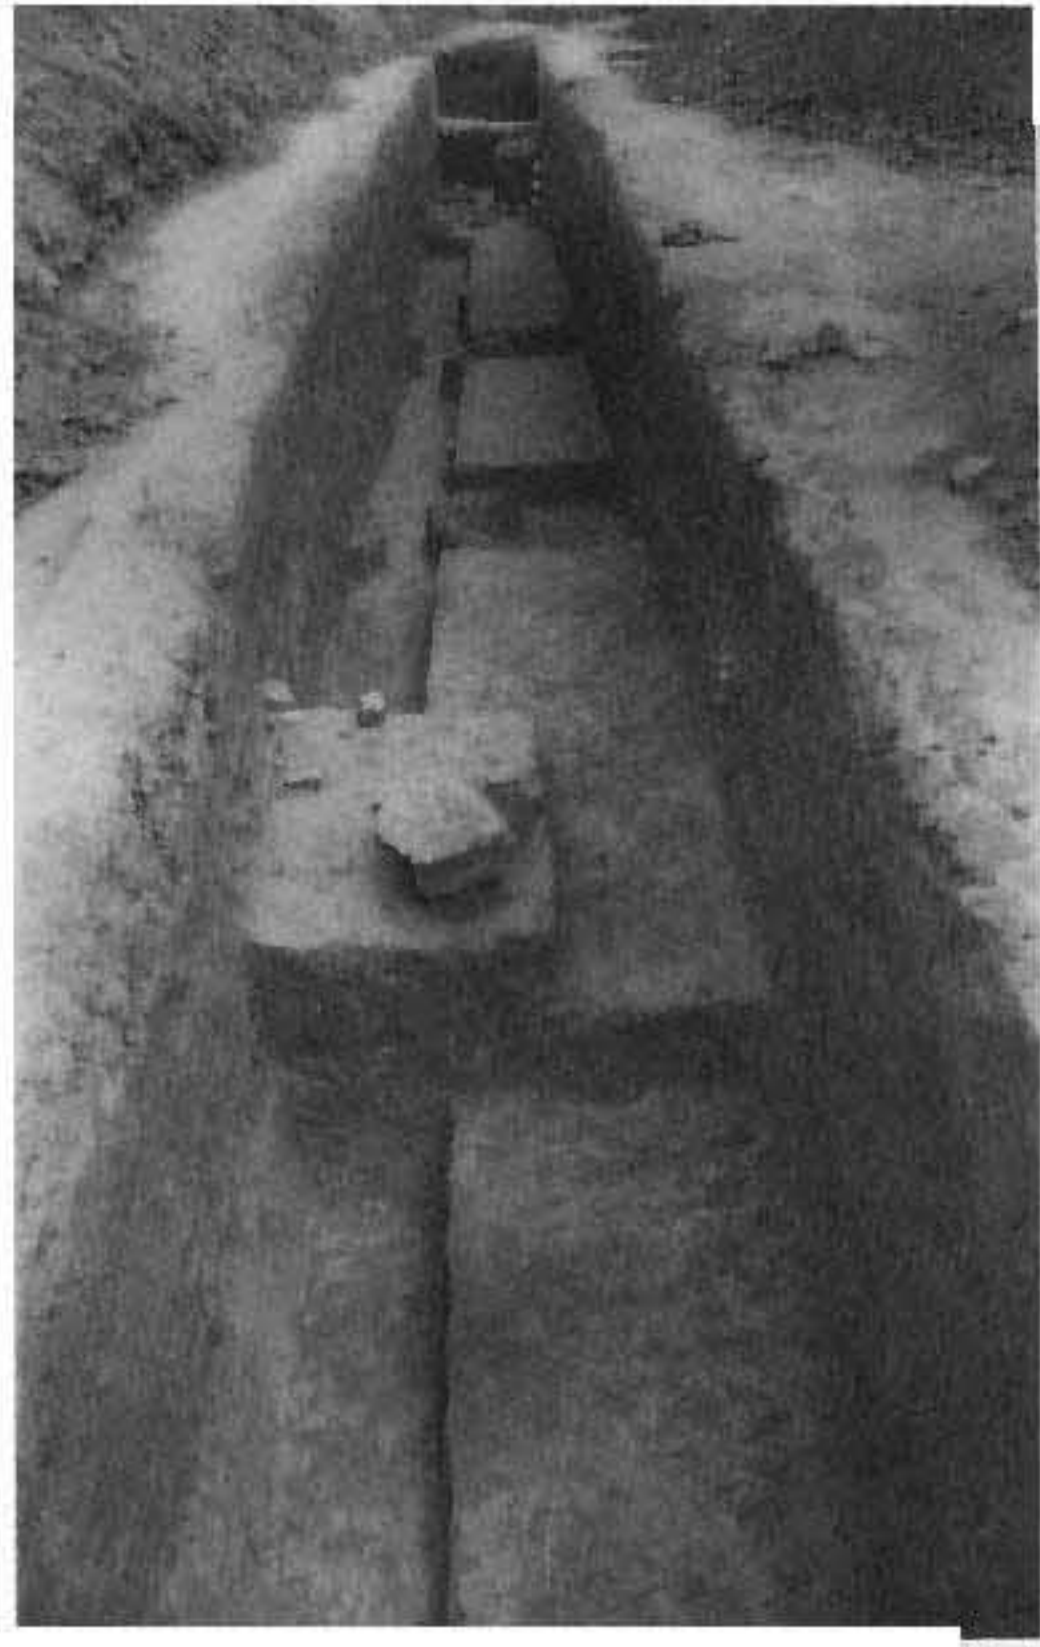
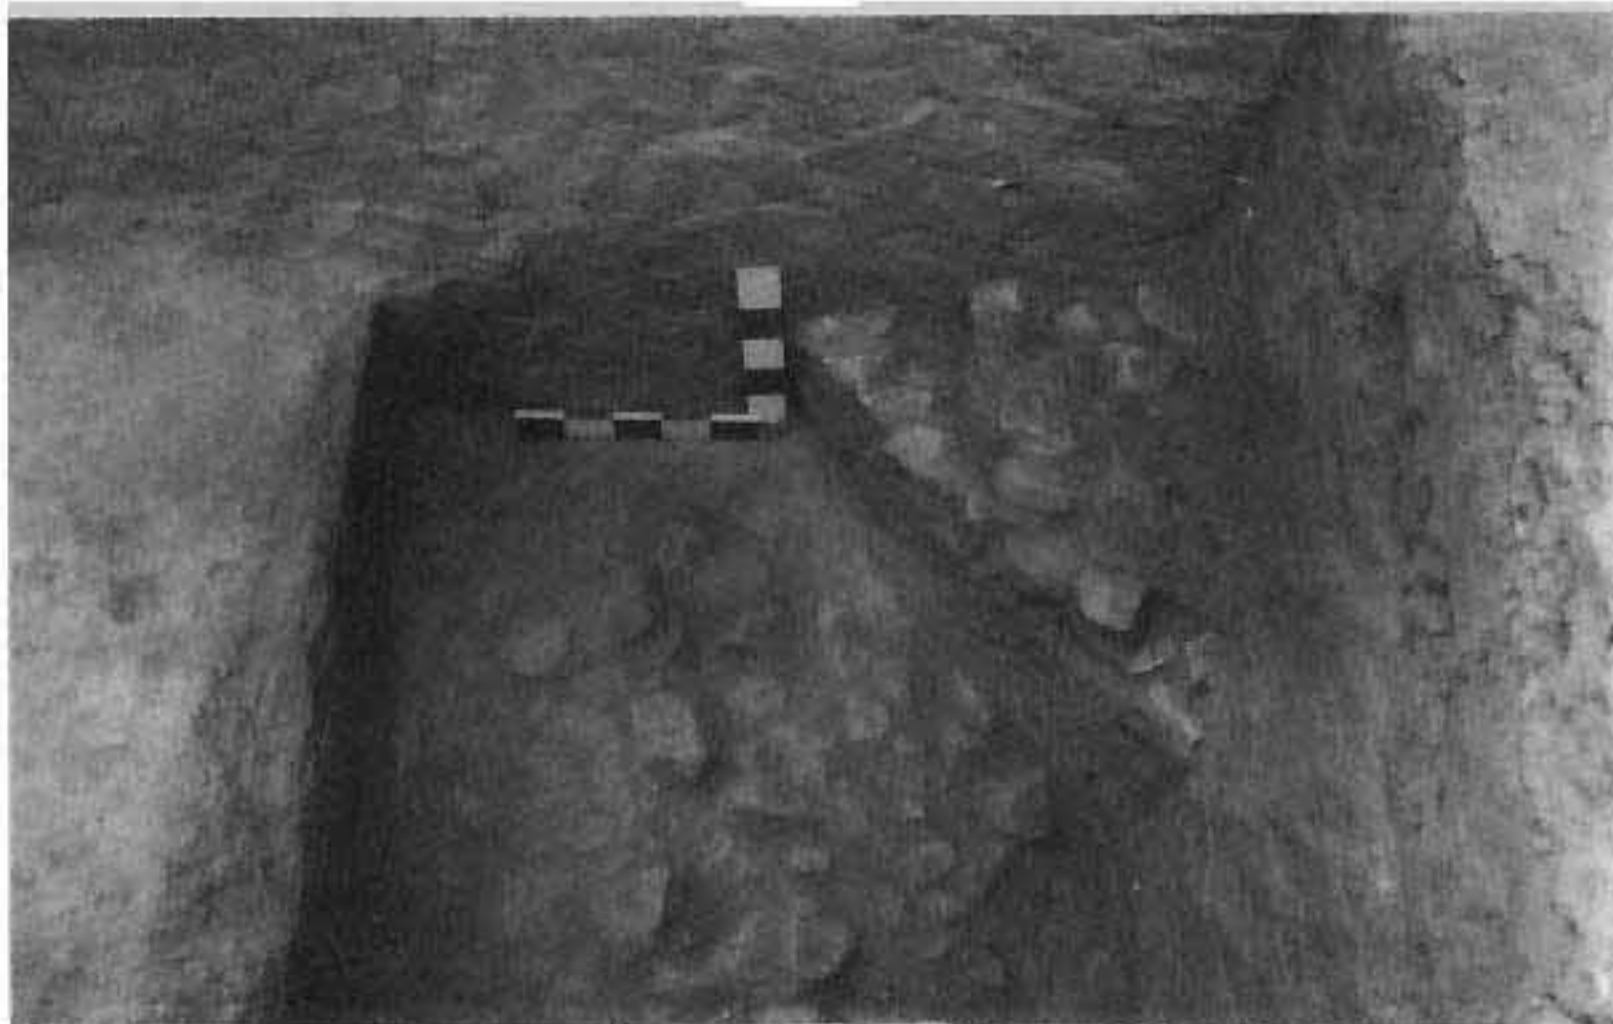
Pl. XVIII. Vedere asupra secțiunii S₃-est cu urme ale locuirii romane; 3 - pietre dispuse pe două niveluri în dreptul m. 21 - 22.

Pl. XVIII. View of the section S₃-east with traces of the Roman inhabitation; 3 - stones placed on two levels near m. 21 - 22.

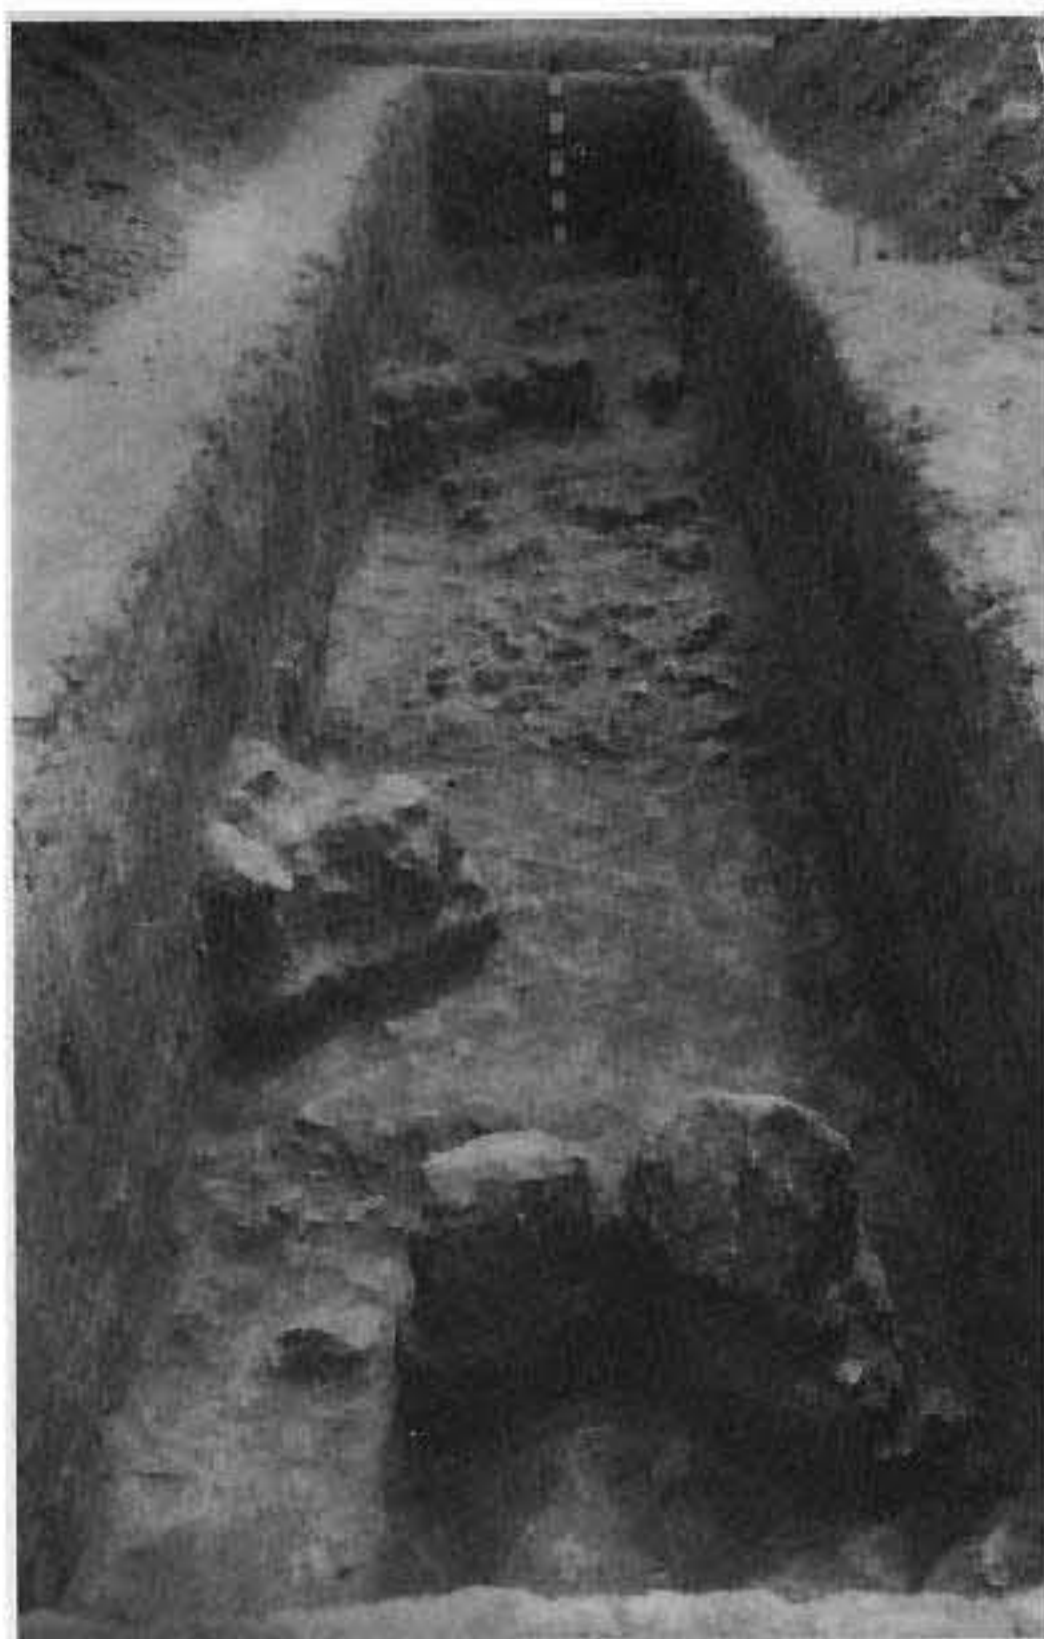
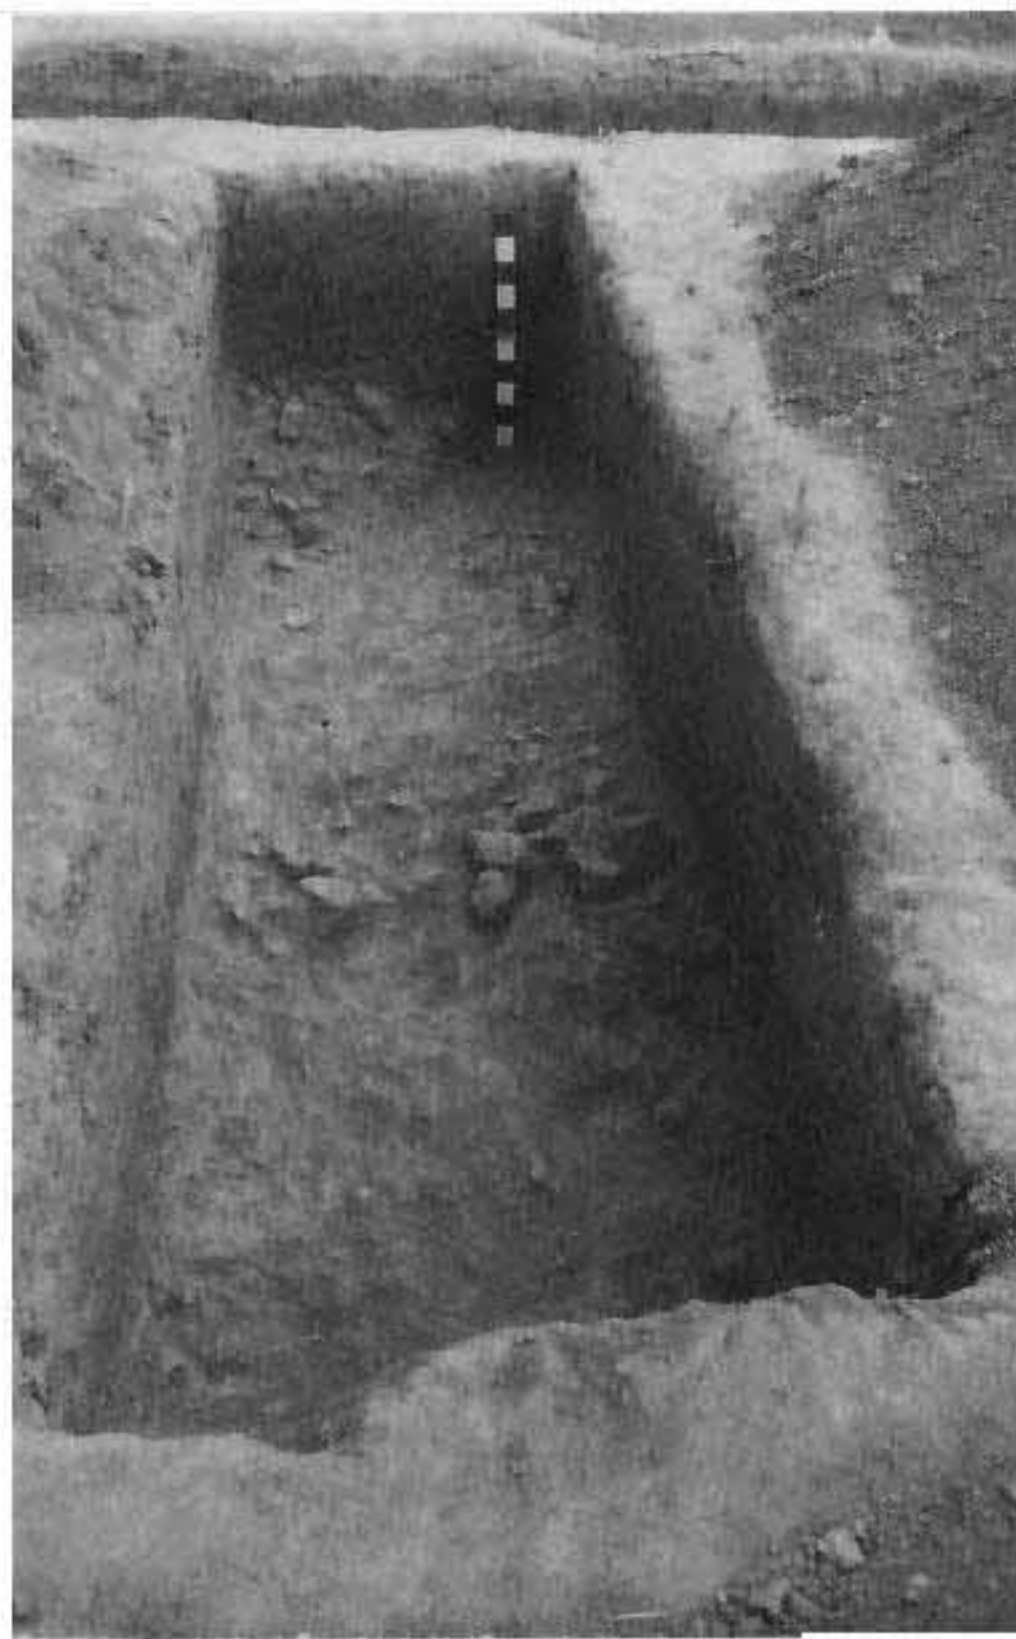
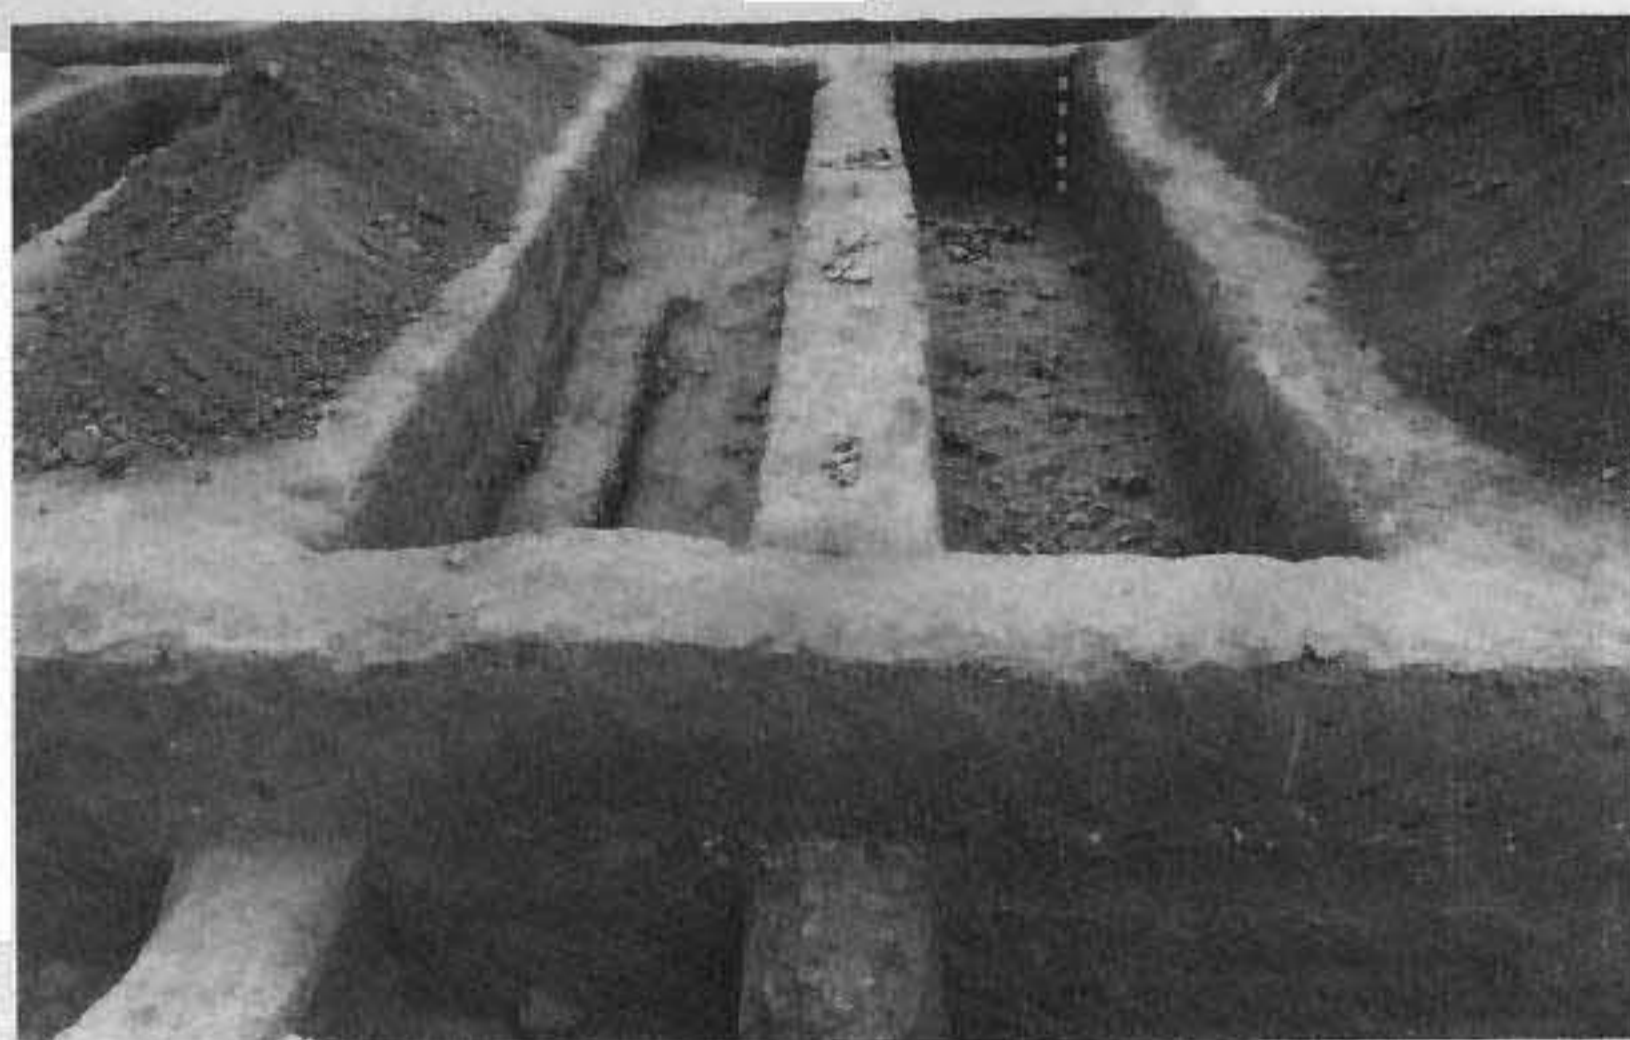
Pl. XIX. Secțiunile S₈ (1) și S₅ (2), S₆ și S₇ (3) cu resturile unor construcții de epocă romană.

Pl. XIX. Sections S₈ (1) and S₅ (2), S₆ and S₇ (3) with the remains of several buildings of Roman epoch.

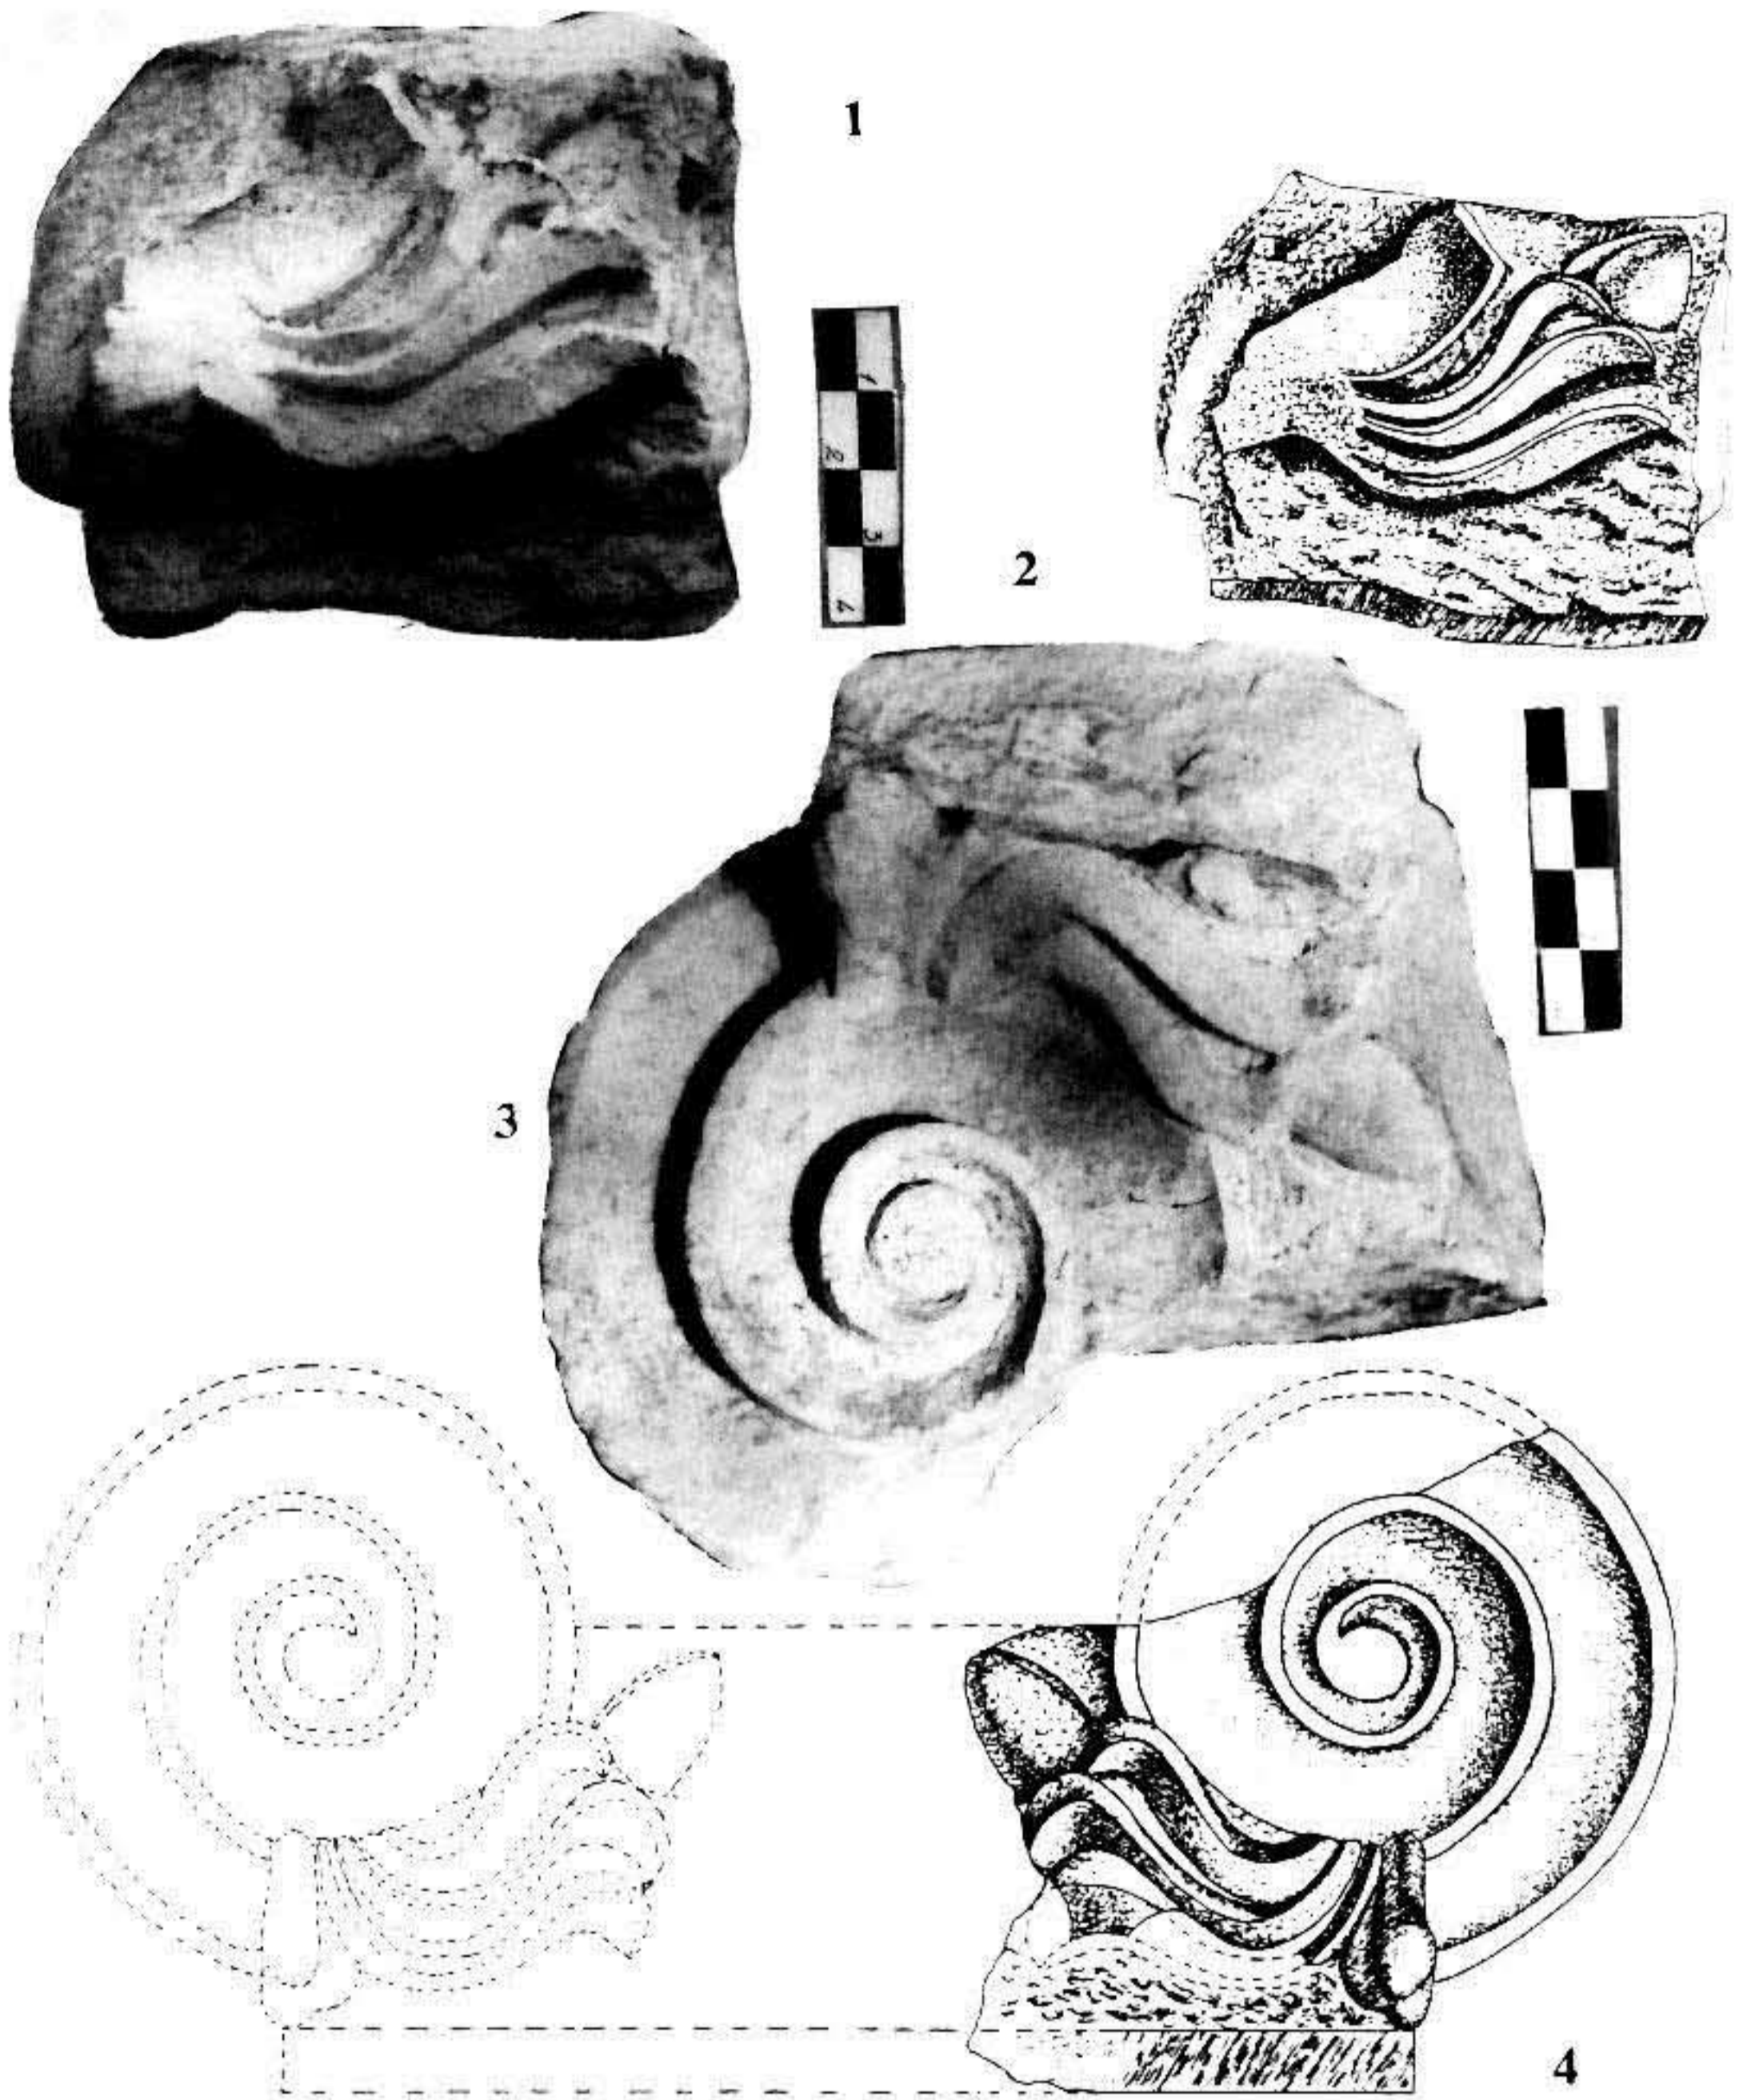
Pl. XXI. Fragmente de capiteluri ionice descoperite în structura temeliilor sanctuarului:
 în 1971 (1, 2) și în 1994 (3, 4).

*Pl. XXI. Fragments of ionic capitals found in the structure of the sanctuary's foundation:
 in 1971 (1, 2) and 1994 (3, 4).*

Aceste temelii au fost amplasate într-un strat de nivelare ulterior fazei de amenajare a spațiului destinat bazilicii. În structura temeliei zidului transversal a fost găsit un fragment de capitel ionic, un fragment asemănător fiind descoperit în 1971 deasupra pilastrului de est, din capătul absidei (vezi, BMI 2/1972, p. 21, fig. 6). Aceste elemente arhitectonice reclamă o fază mai veche de amenajare a spațiului bazilical.
