CERCETĂRI ARHEOLOGICE ÎN ZONA ANSAMBLULUI PALEOCREȘTIN DIN COMUNA NICULIȚEL, JUDEȚUL TULCEA

Victor Henrich Baumann

Archaeological Researches in the Zone of the Paleo-Christian Complex at Niculișel, Tulcea County

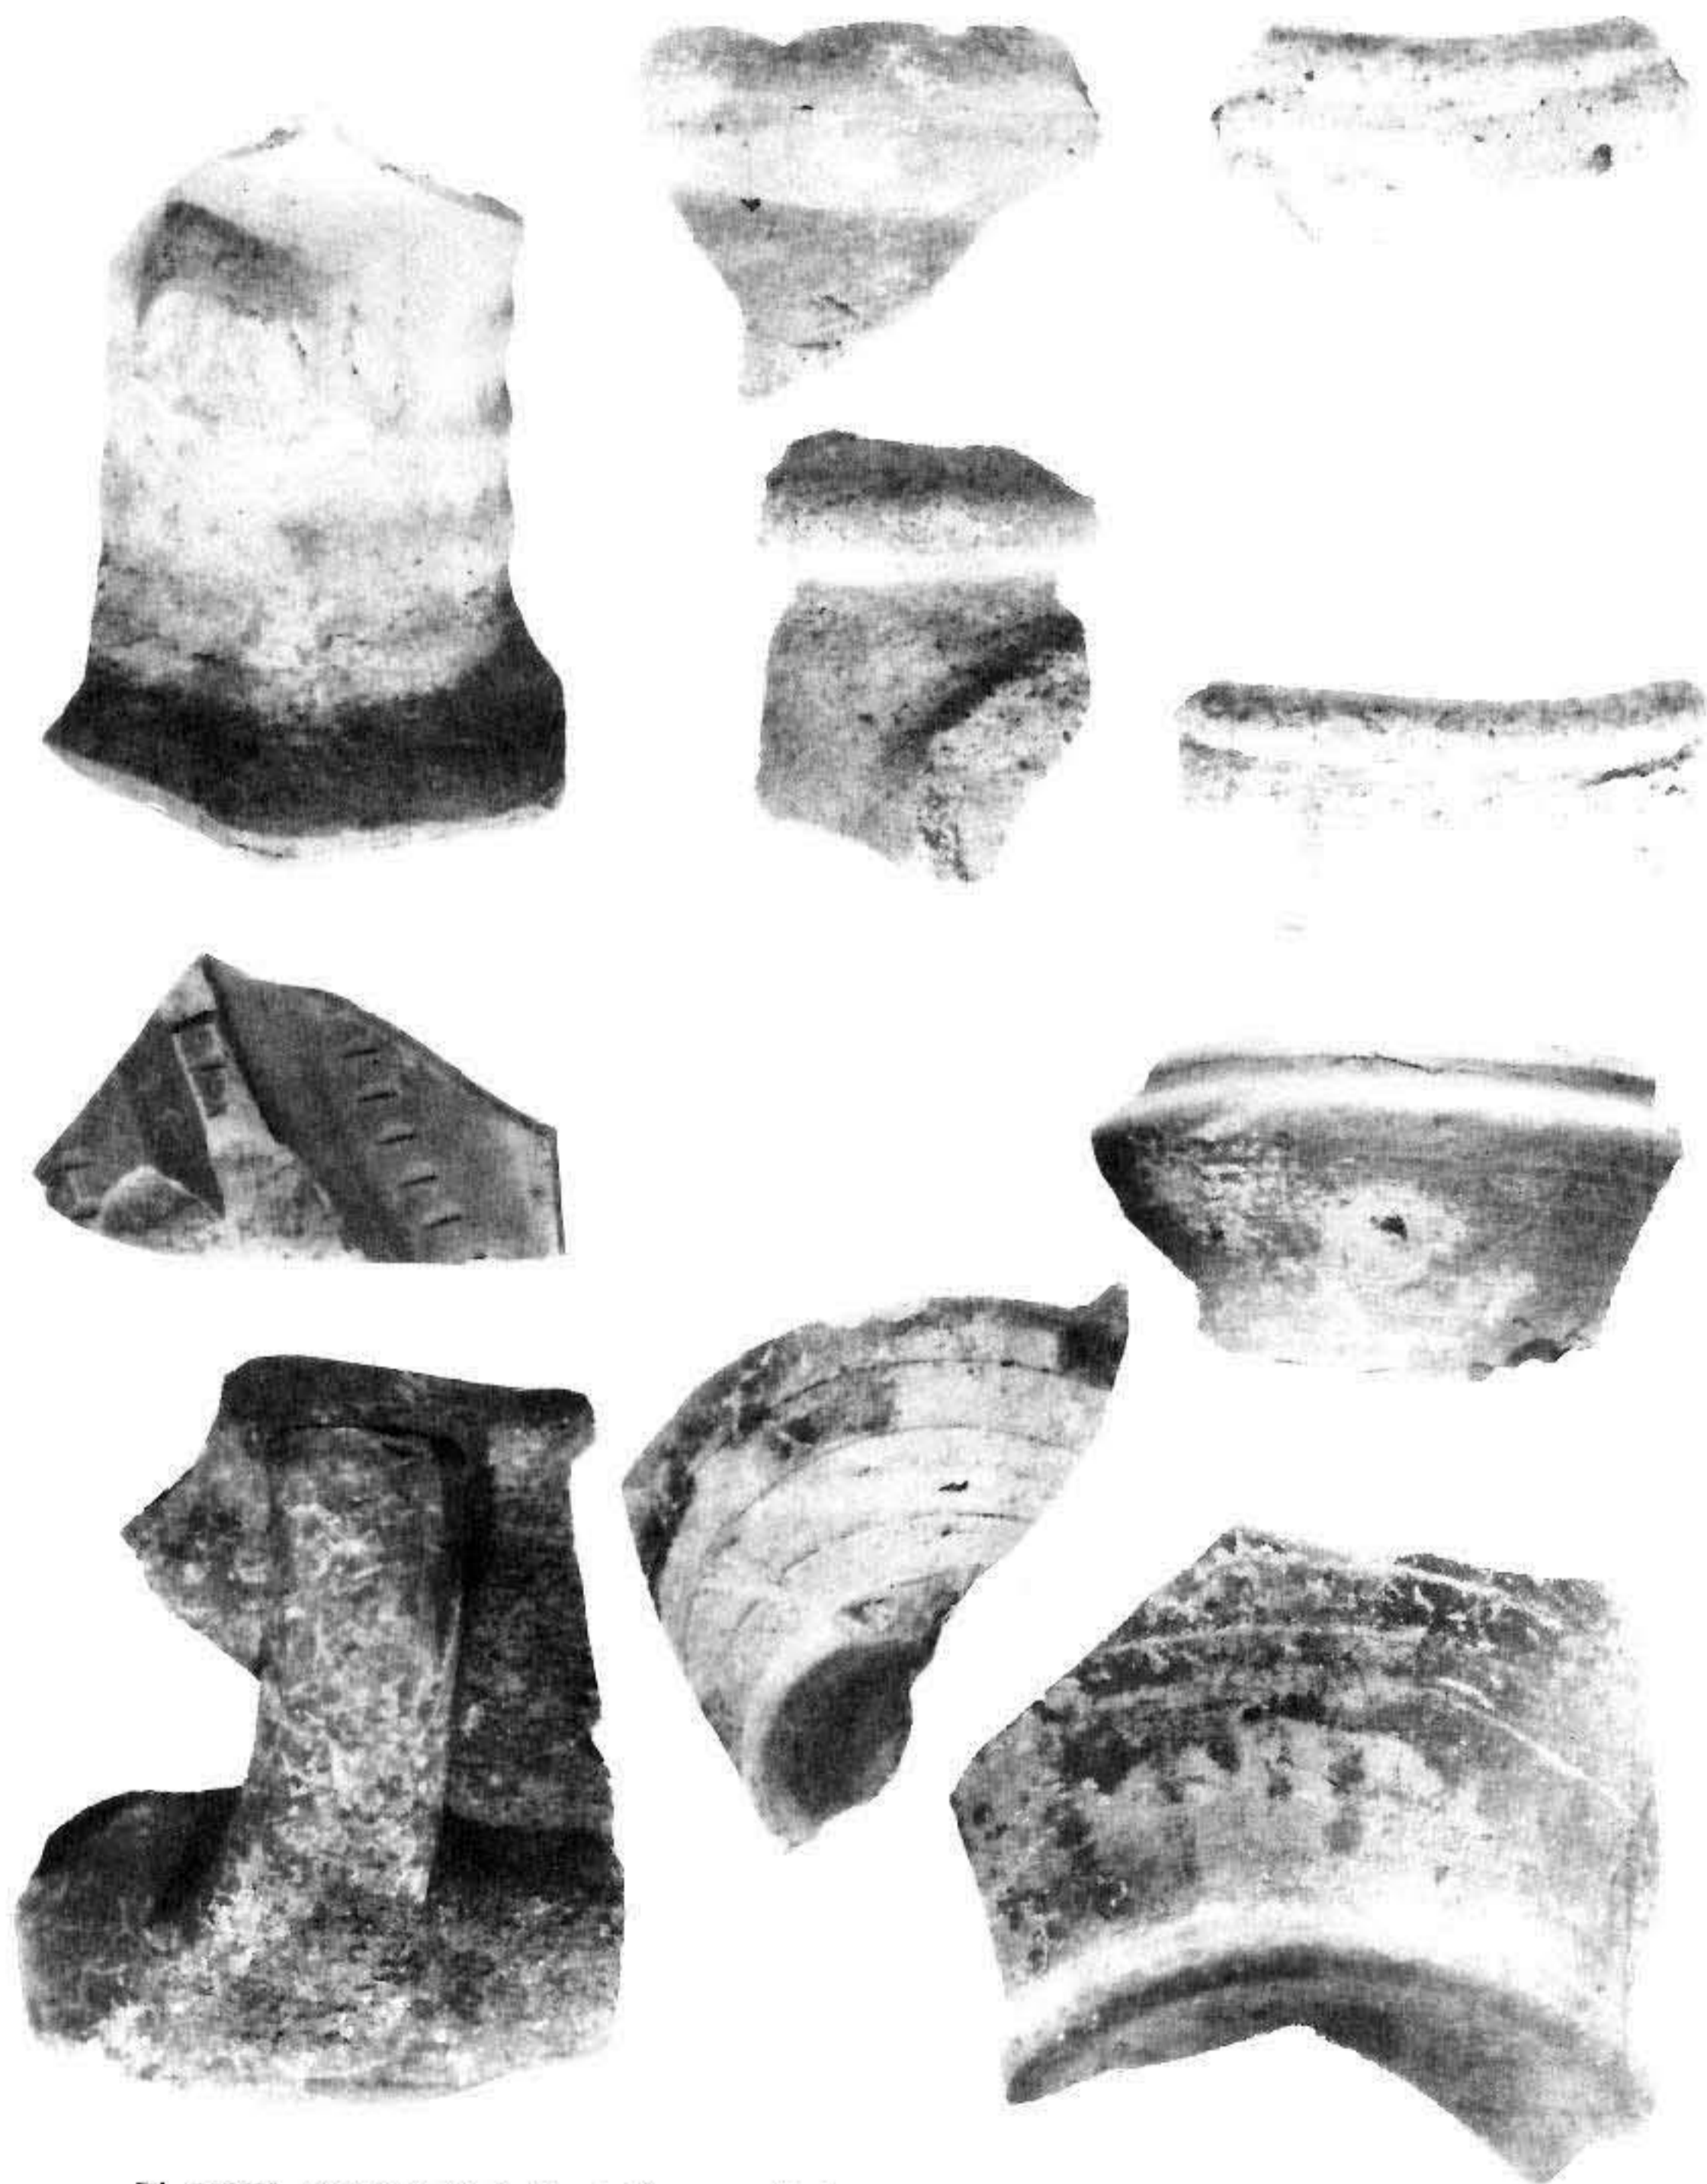
Pl. XXI. Fragmente de capiteluri ionice descoperite în structura temeliilor sanctuarului:
 în 1971 (1, 2) și în 1994 (3, 4).

*Pl. XXI. Fragments of ionic capitals found in the structure of the sanctuary's foundation:
 in 1971 (1, 2) and 1994 (3, 4).*

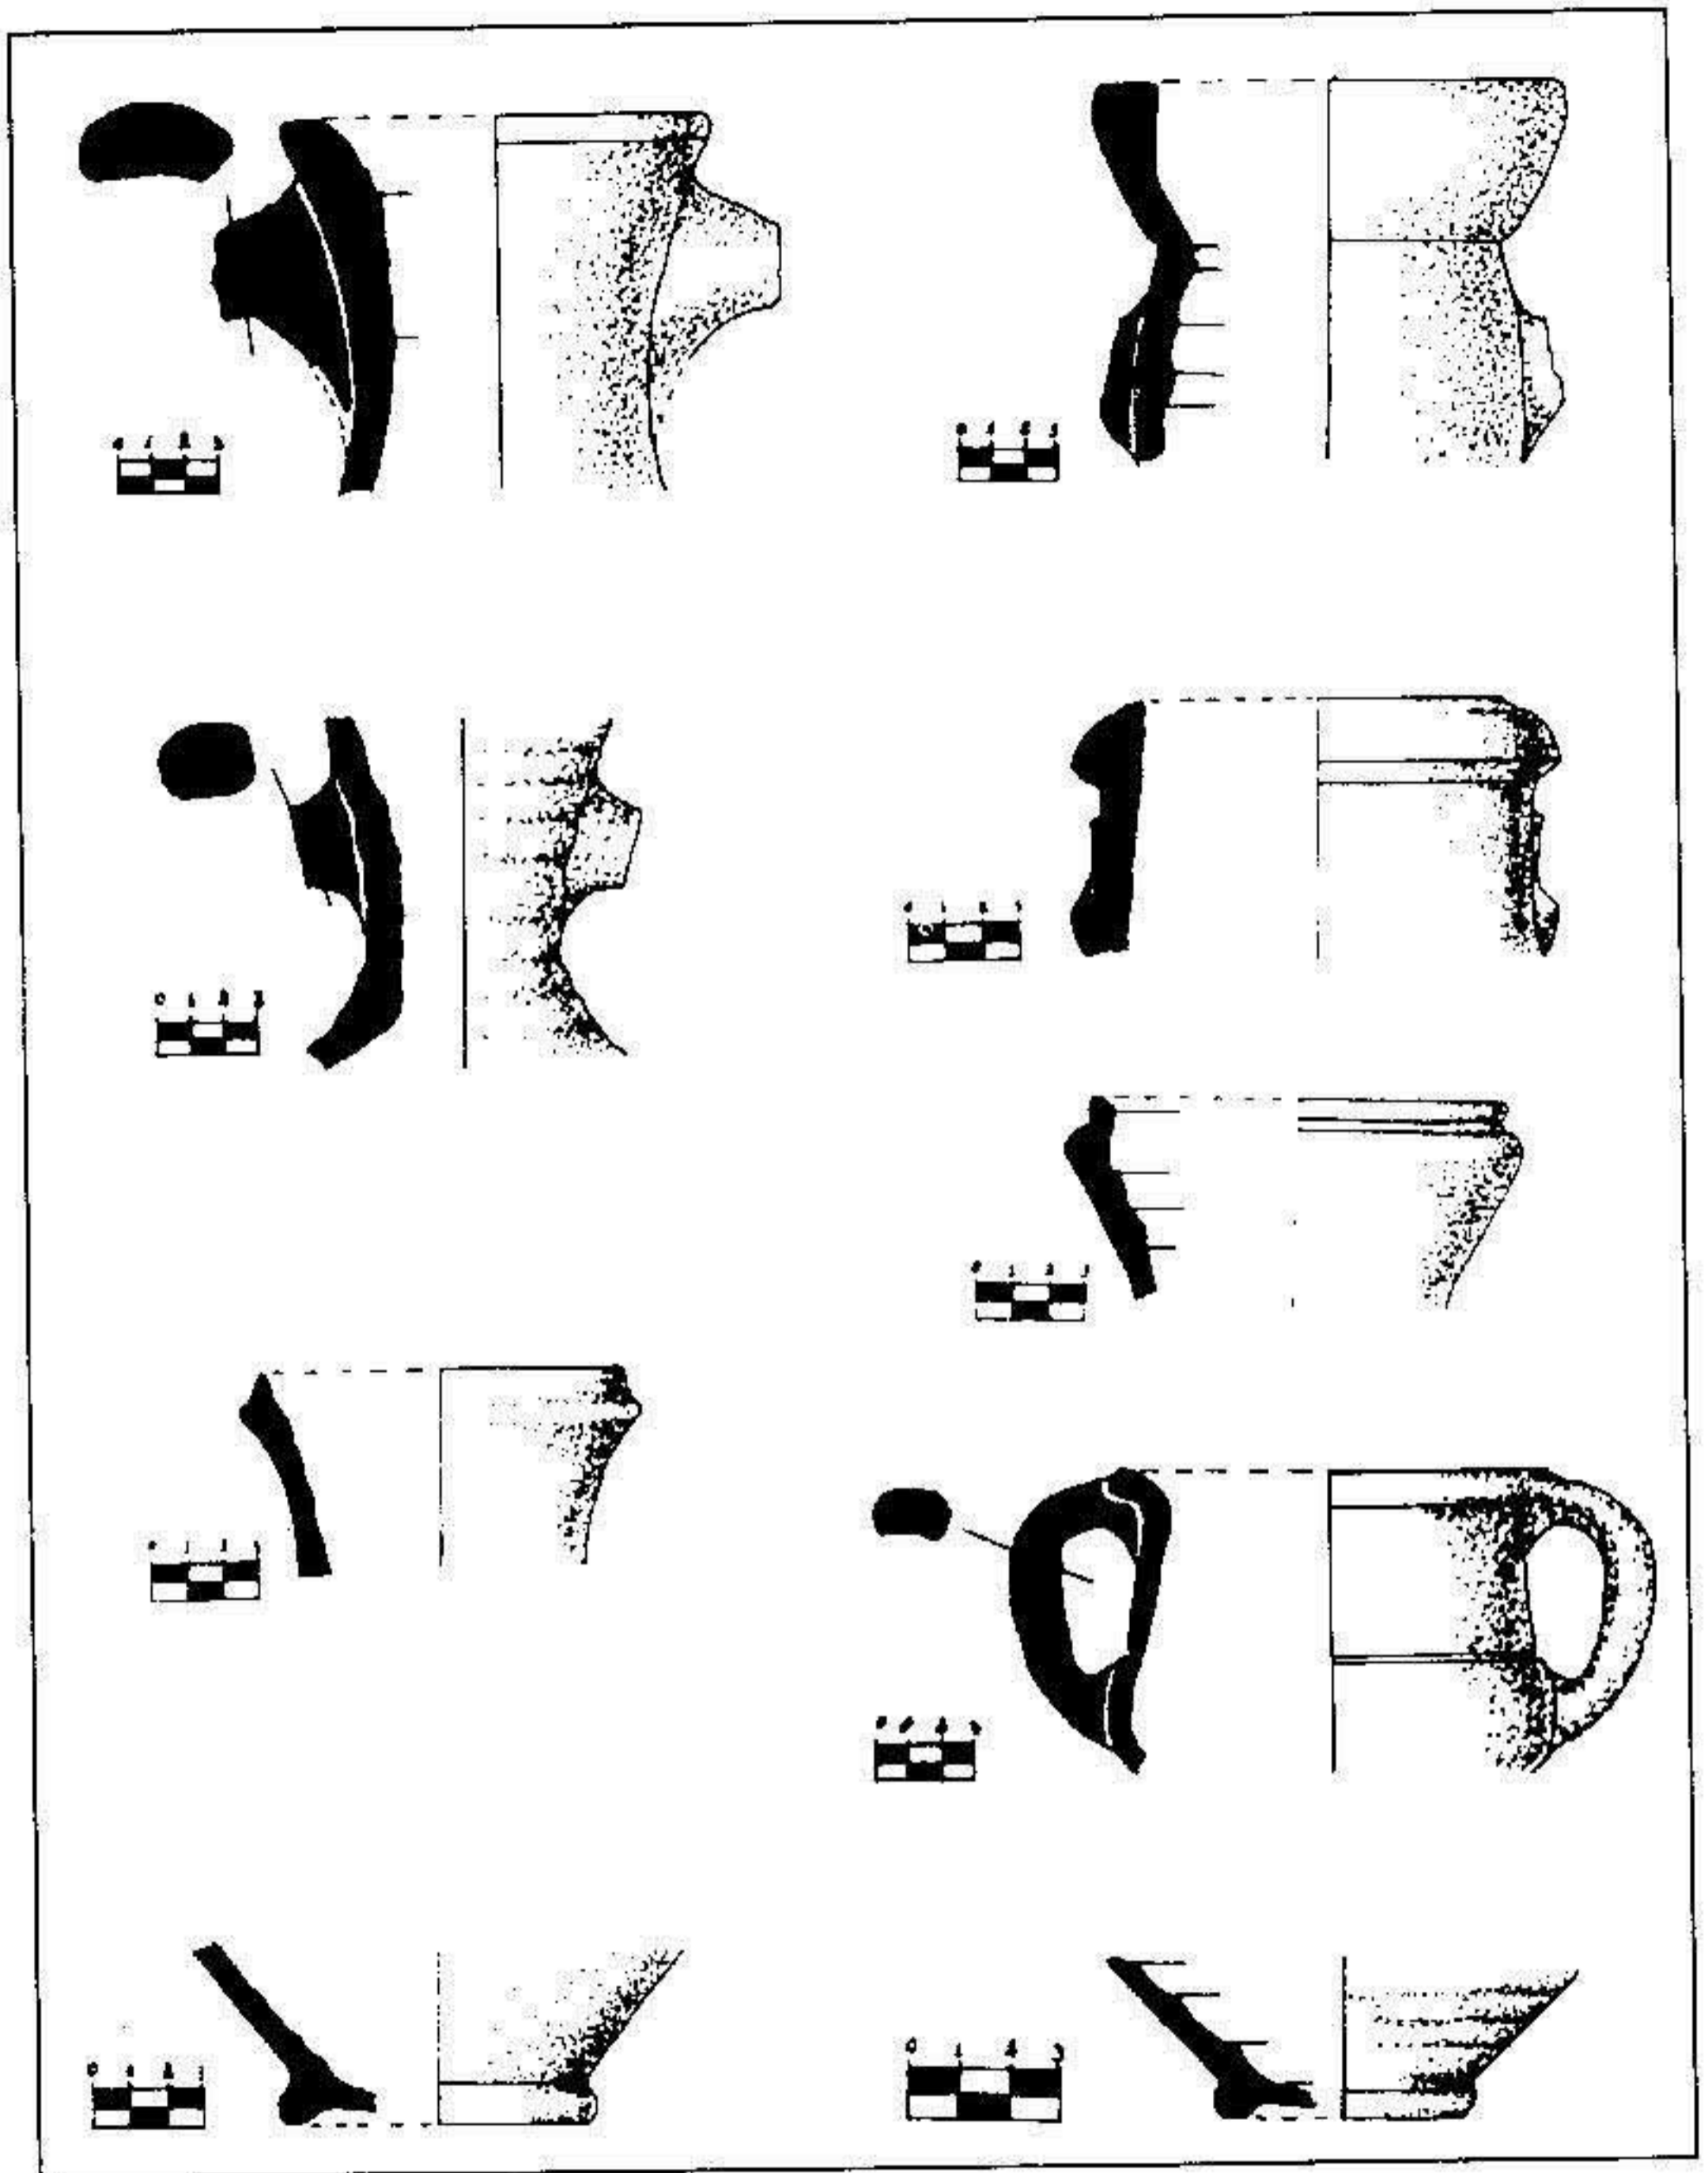
Pl. XXII. Ceramică de factură romană descoperită în săpăturile din 1994.
Pl. XXII. Roman type pottery found in the excavations in 1994.

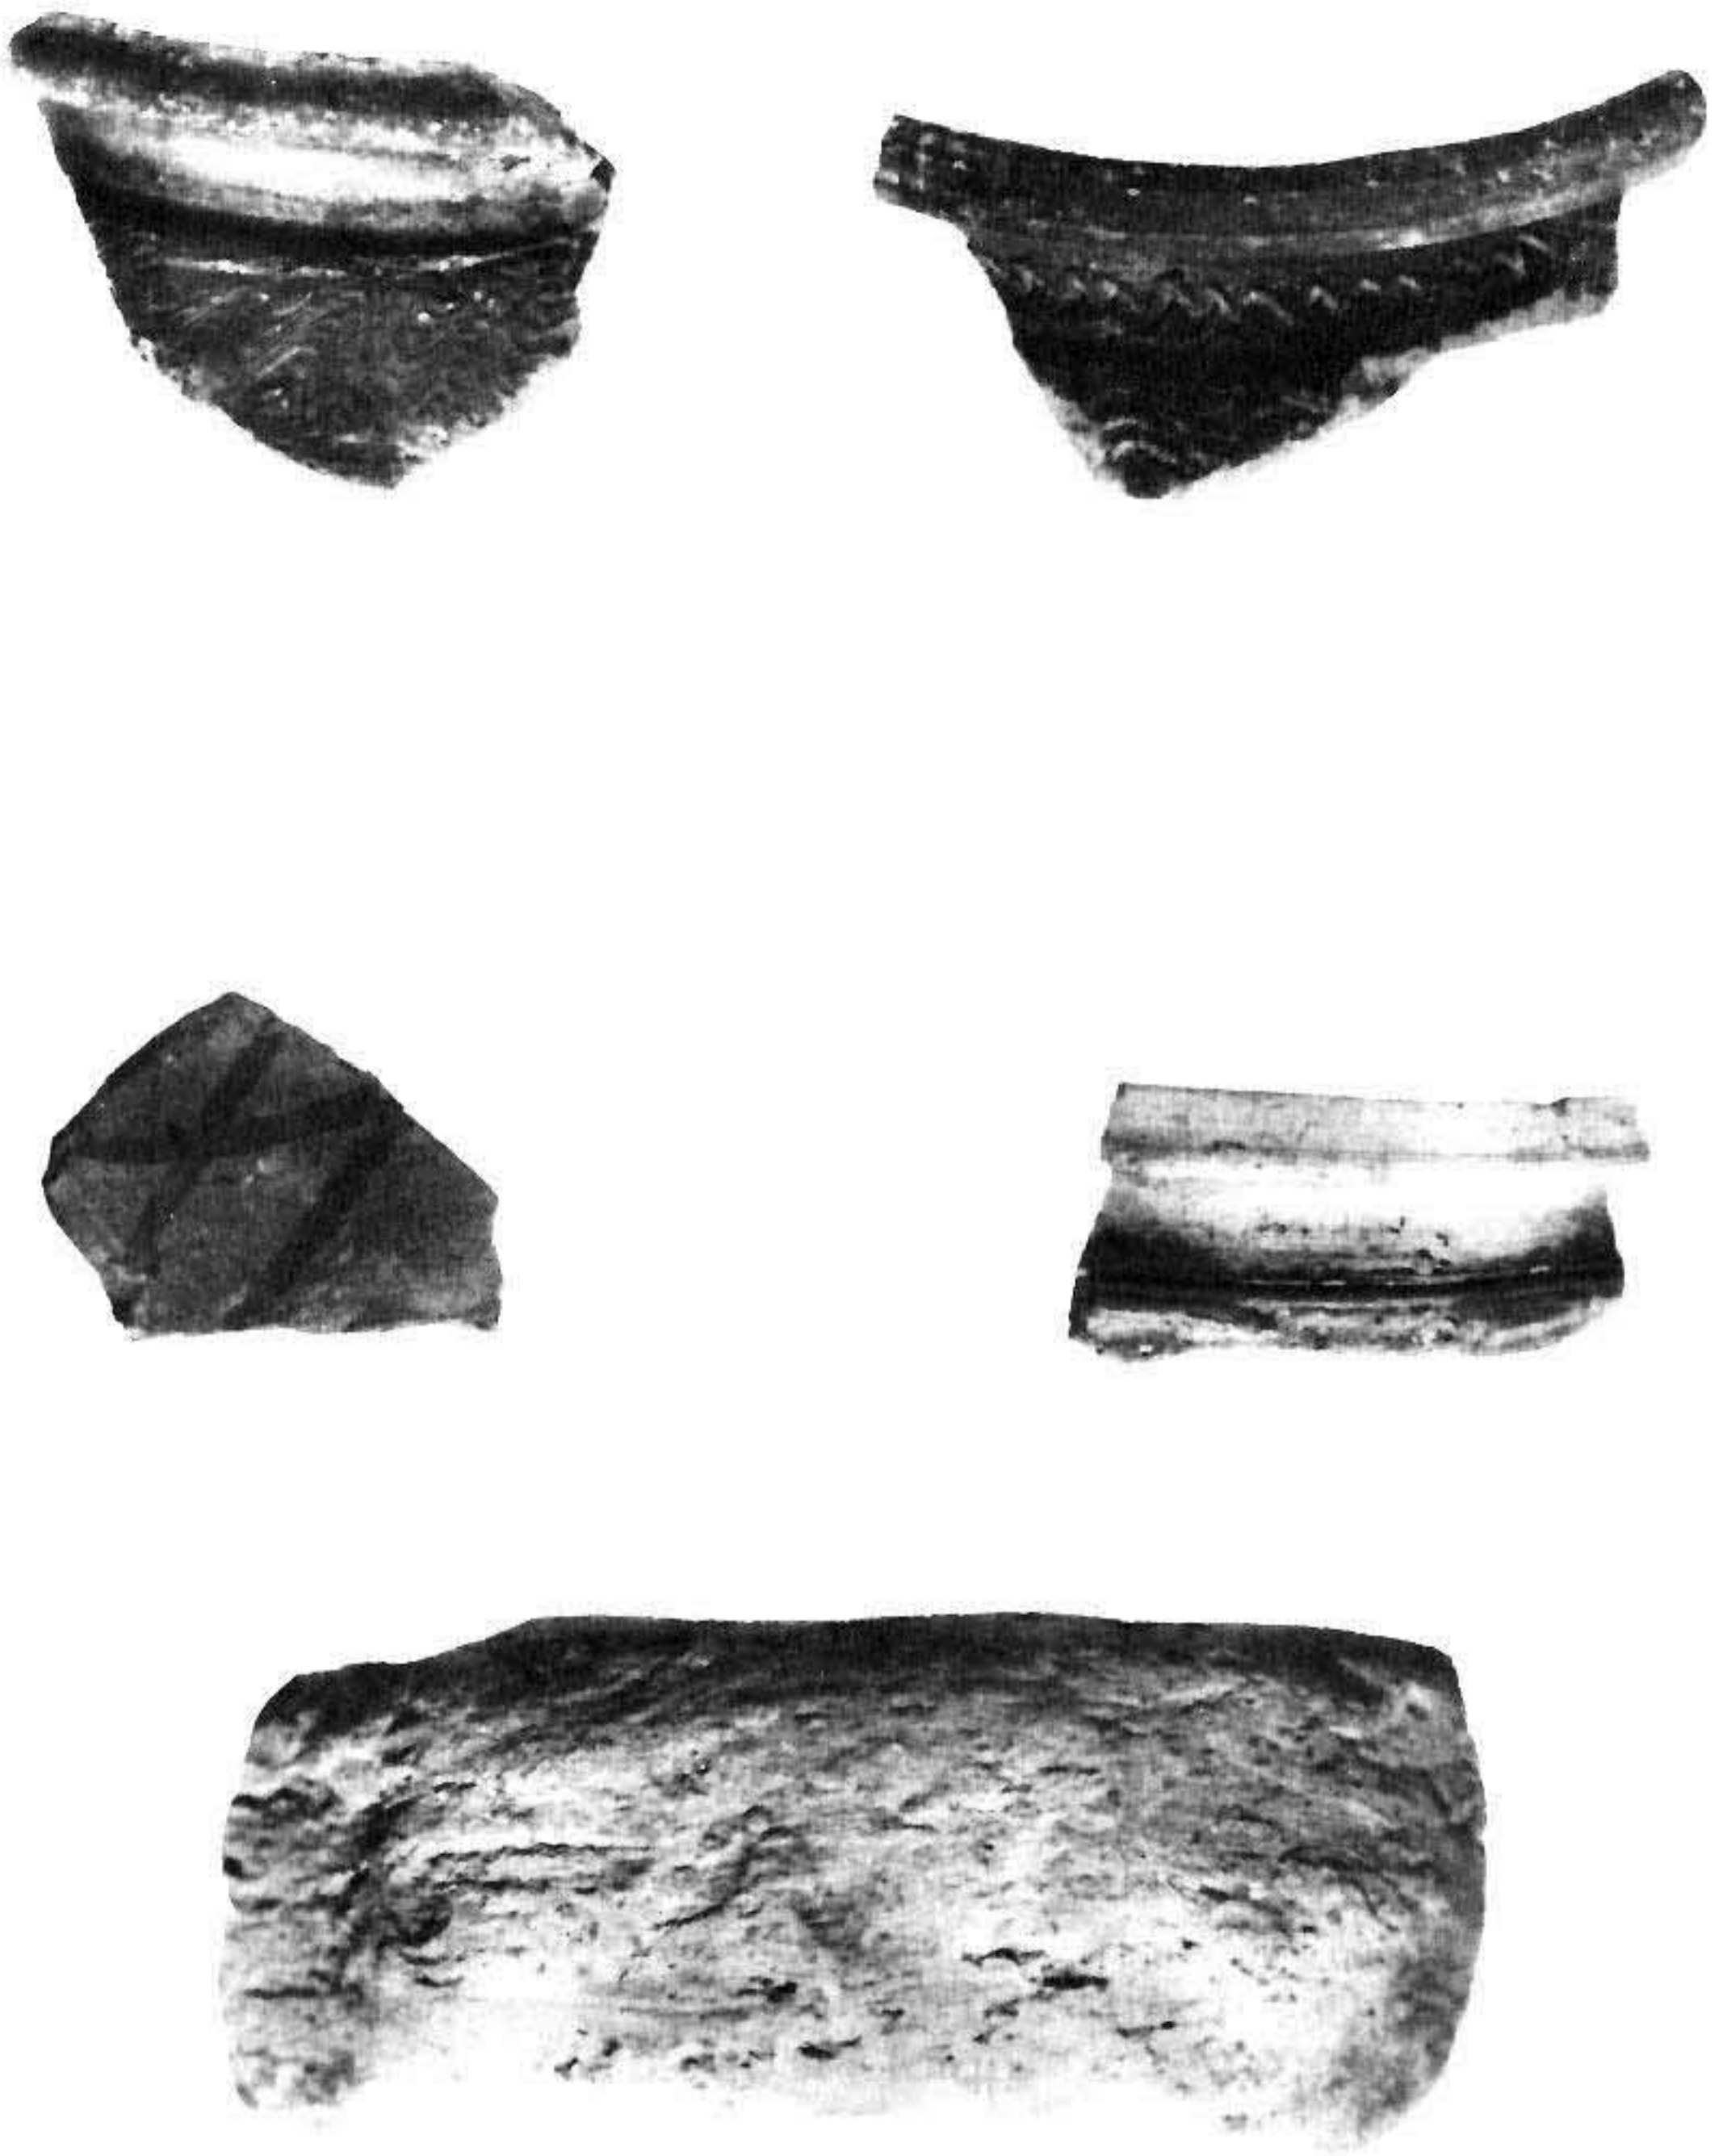
Pl. XXII¹. Ceramică romană descoperită în 1994 - restituții grafice.
 Pl. XXII¹. Roman pottery found in 1994 - graphic restitution.

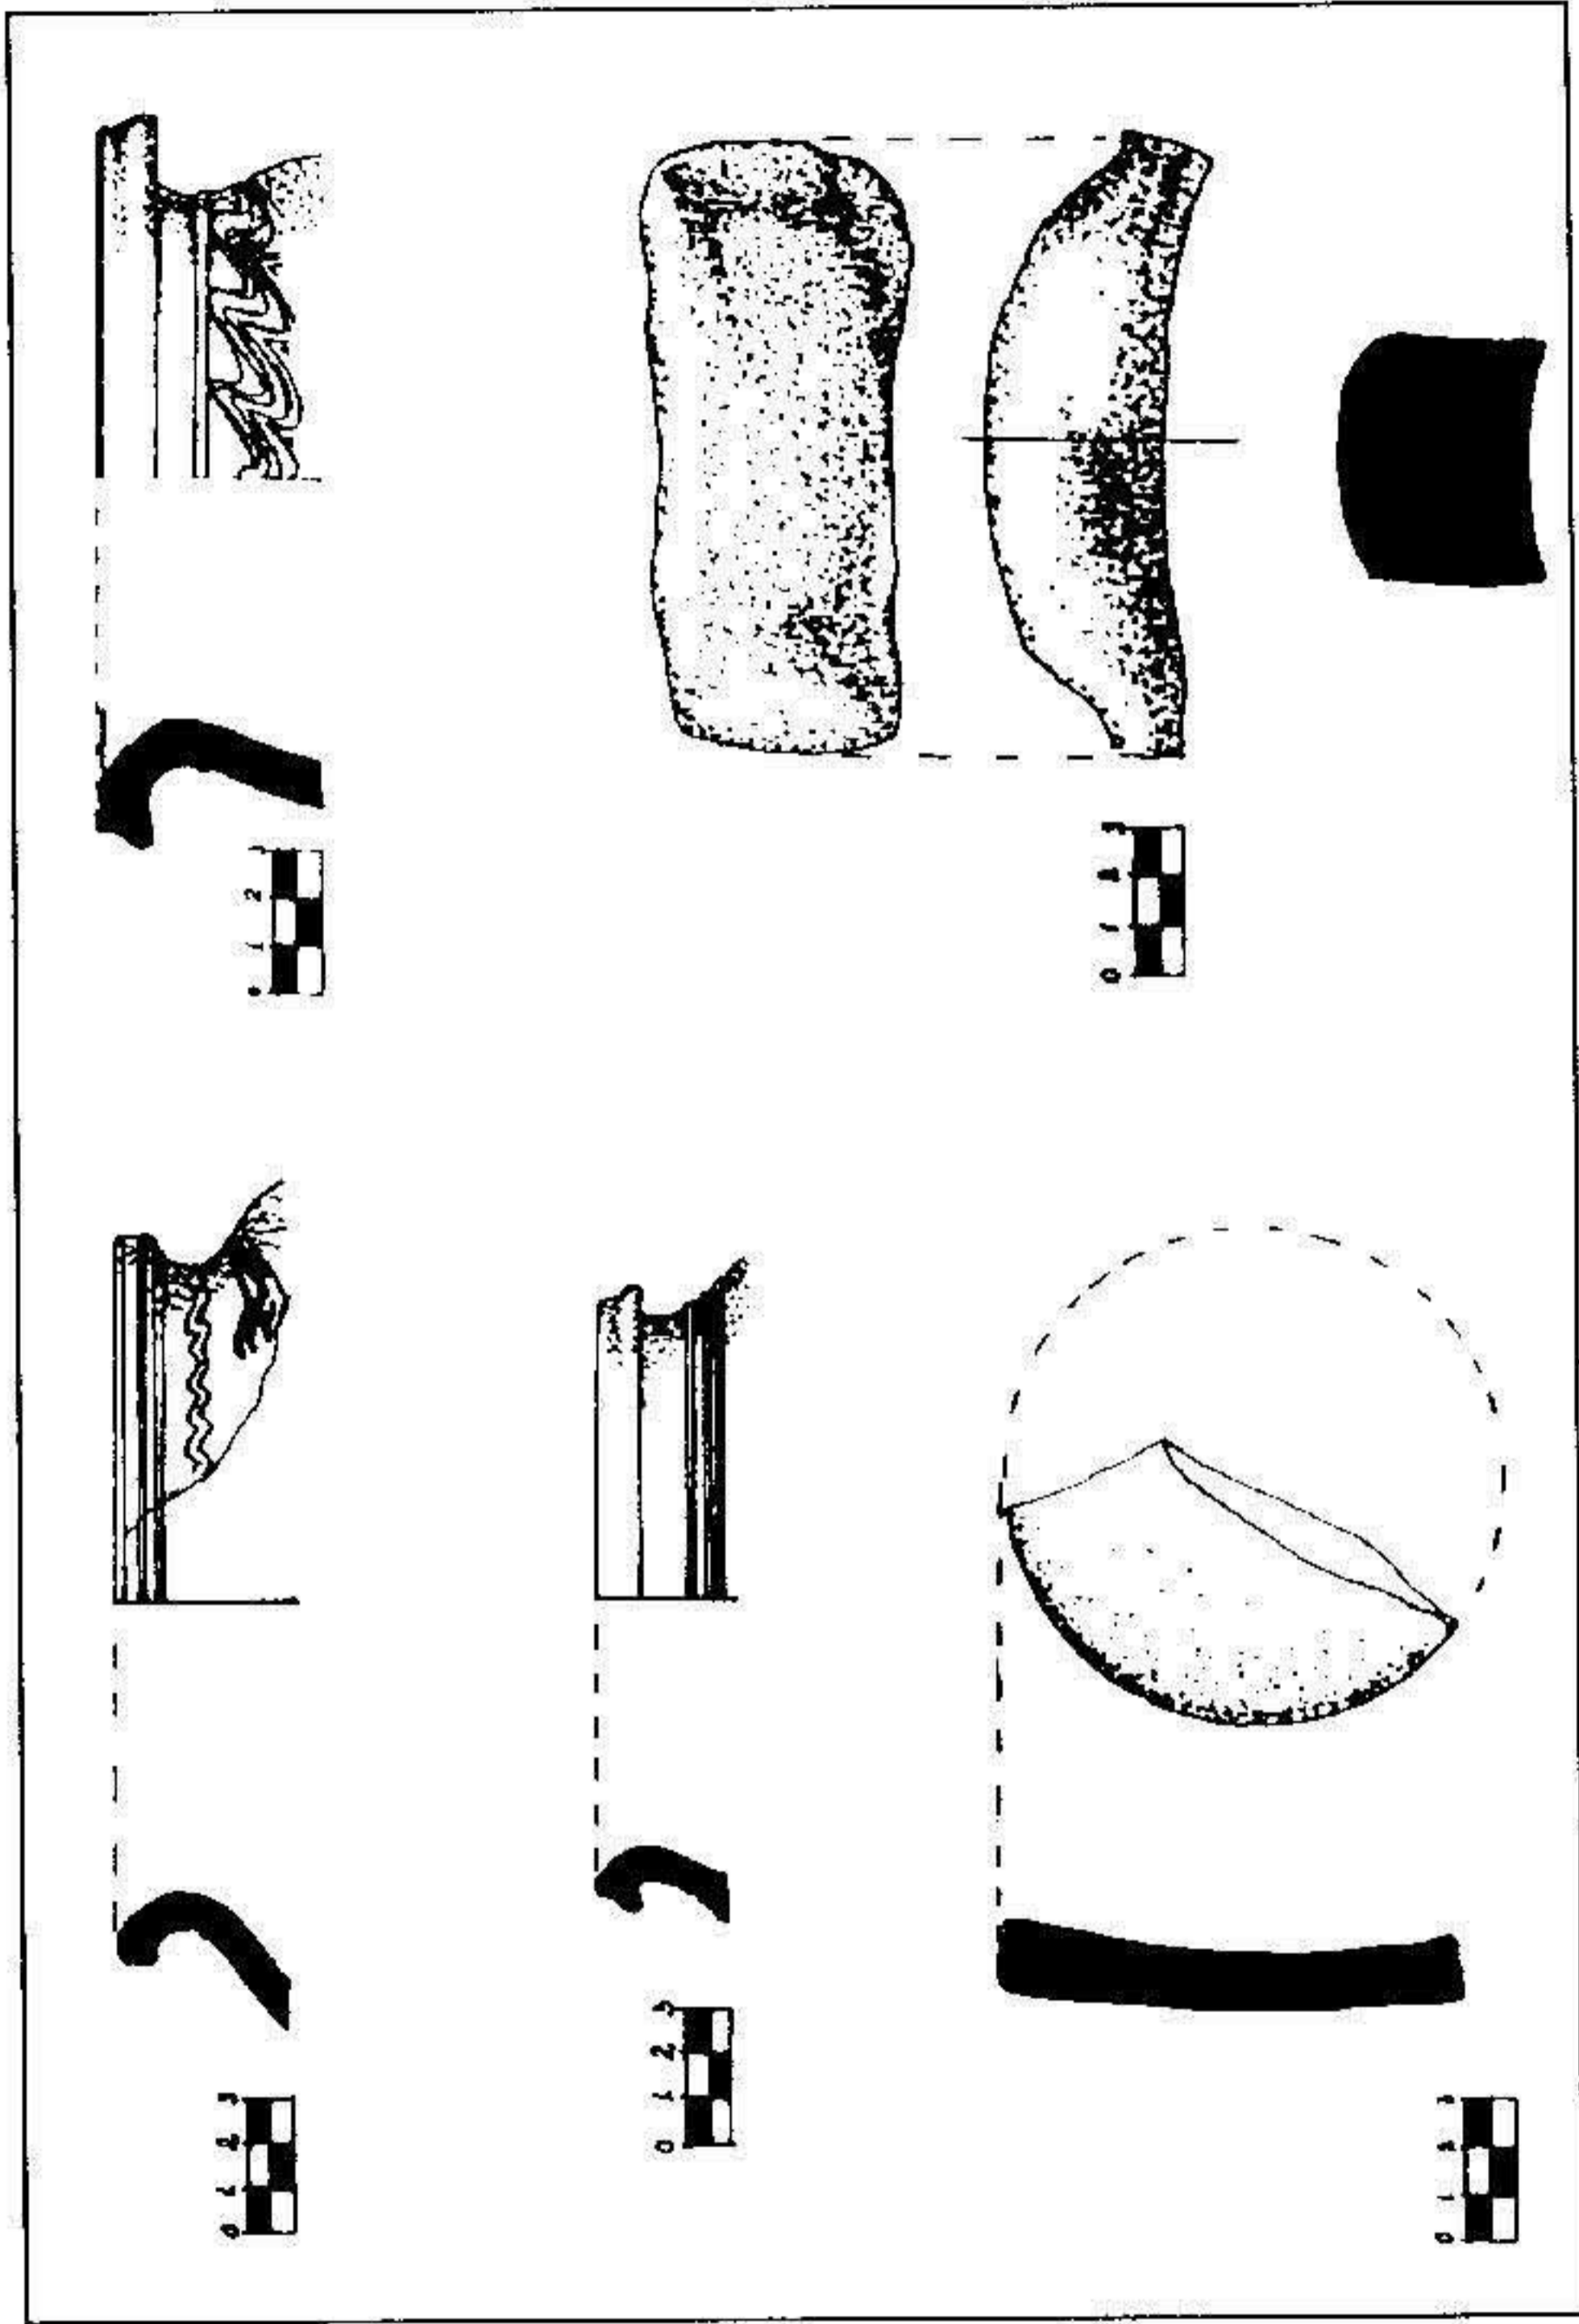
Pl. XXIII. Ceramică medievală din sec. X, provenită din sectorul II.
Pl. XXIII. Middle age pottery of Xth century, found in the sector II.

Pl. XXIV. Fragmente de oale și obiecte ceramice din sec. X descoperite în sectorul II - restituții grafice.
 Pl. XXIV. Fragments of pots and ceramics objects of Xth century found in the sector II - graphic restitutions.
